## Cas d'étude technique

**Industrie :** Acierie

**Technologie :** Analyses d'huile & vibratoire

**Machine :** Système de convoyeur

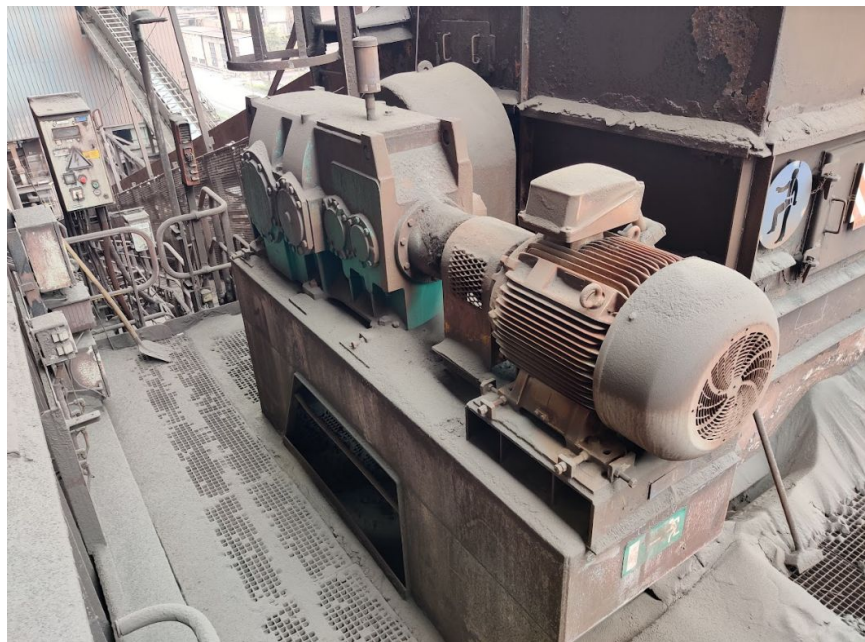
Un **convoyeur** très critique (photo) est mesuré tous les trimestres, dans le cadre d'un programme global de surveillance périodique des vibrations dans une usine de **production d'acier**. **Note : 7,6 RPM (vitesse de sortie de la boîte de vitesses)**

L'entraînement d'un convoyeur dans cette aciérie présente un comportement instable, qui se manifeste à la fois par un mouvement oscillant peu fréquent et un courant moteur instable.

**L'oscillation a une période de  $\pm 0,7s$  ou  $1,4Hz$ .**

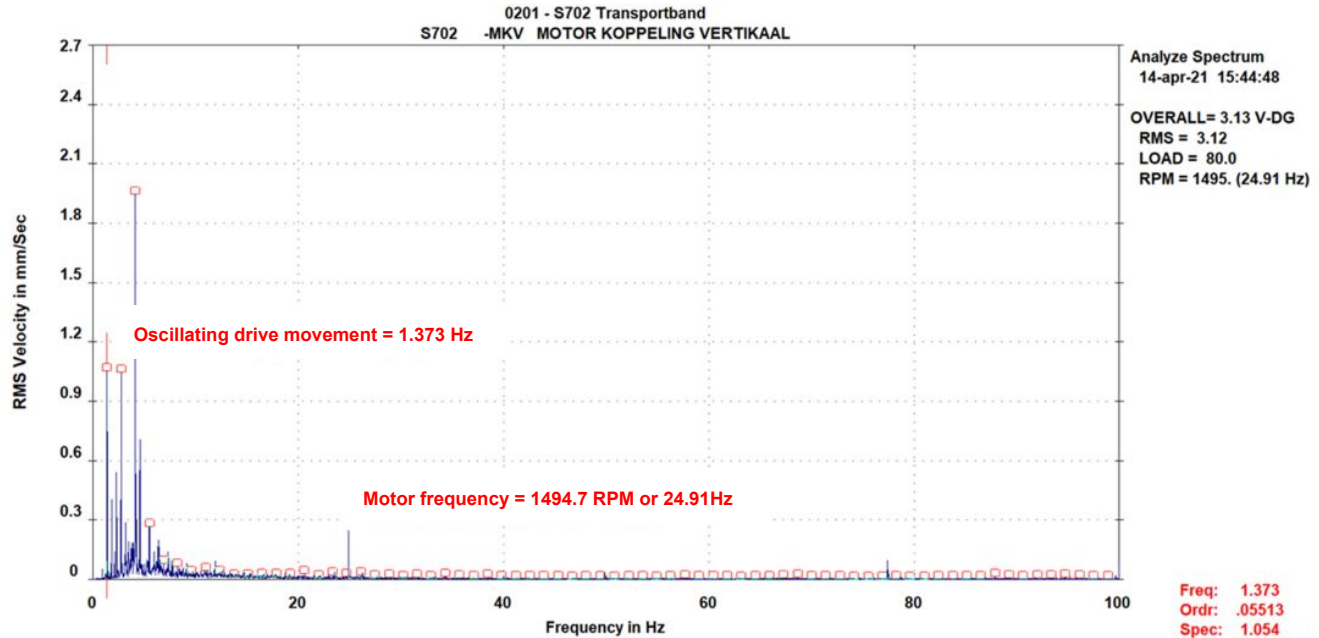
Tout d'abord, une mesure basse fréquence est effectuée sur le moteur et le réducteur, afin de visualiser les mouvements oscillants peu fréquents. Elle montre clairement une vibration à **1,373Hz** et ses multiples.

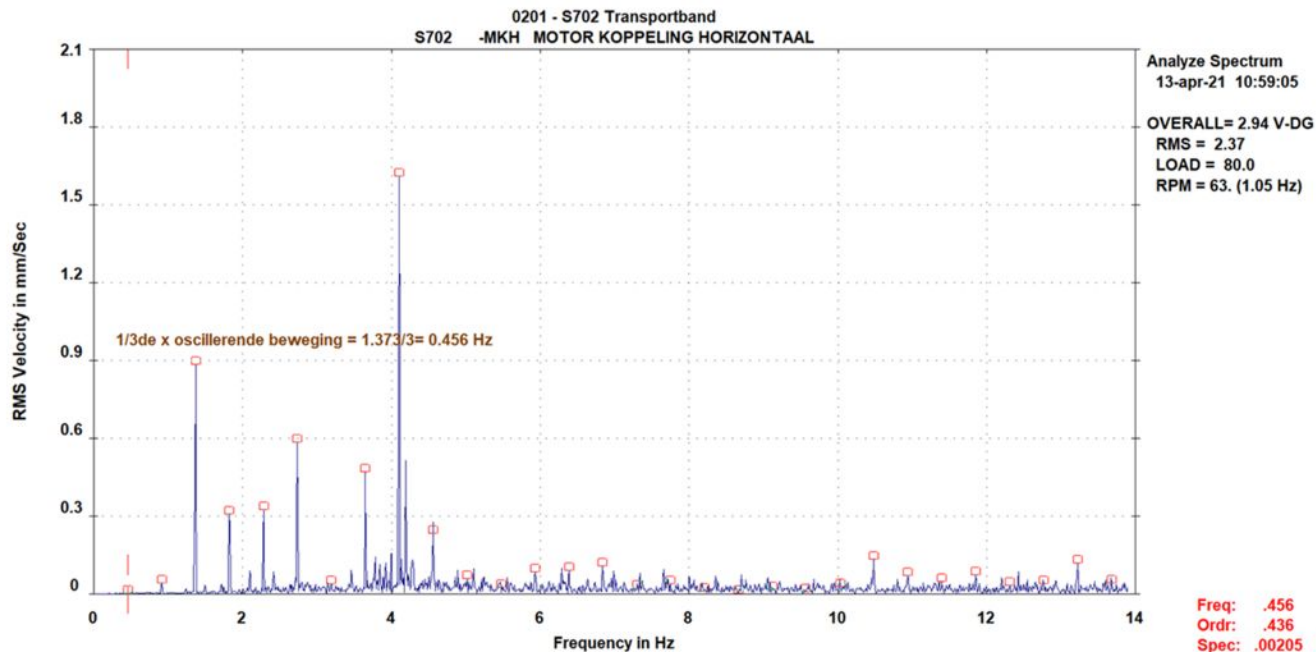
Grâce à toutes les données acquises sur place, une analyse plus détaillée a été effectuée et a pu révéler que la **vibration correspond à 0,456Hz et multiples**, la 3e harmonique et multiples étant la composante dominante.

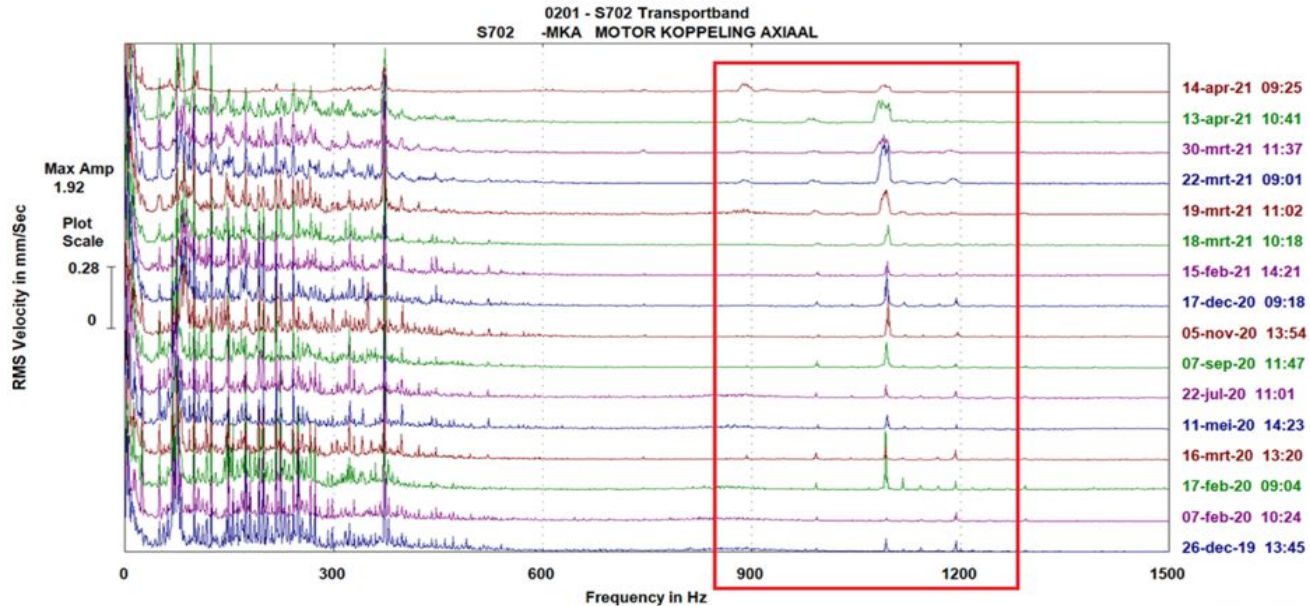
On observe également que les fréquences électriques dans la partie haute fréquence du spectre (fréquences de passage en créneau) sont étalées, puisque le mouvement d'oscillation de l'entraînement est remarqué, en mars 2021.

Cela indique une vitesse instable et peut expliquer l'instabilité du courant du moteur.

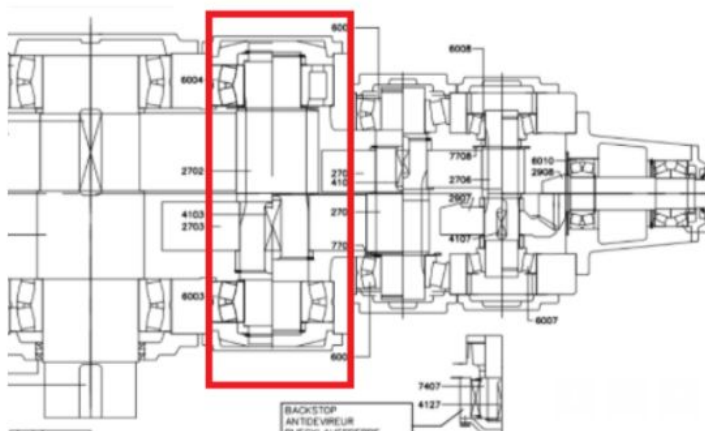
Après avoir reçu toutes les données techniques et le rapport, nous avons pu calculer toutes les fréquences théoriques liées directement à chaque arbre du réducteur et nous avons immédiatement remarqué que les fréquences observées correspondaient parfaitement aux valeurs calculées. Ce qui signifie qu'il doit y avoir **un défaut d'engrenage sur le 4ème arbre.**

Il a été recommandé d'effectuer immédiatement un **contrôle visuel du quatrième arbre.**

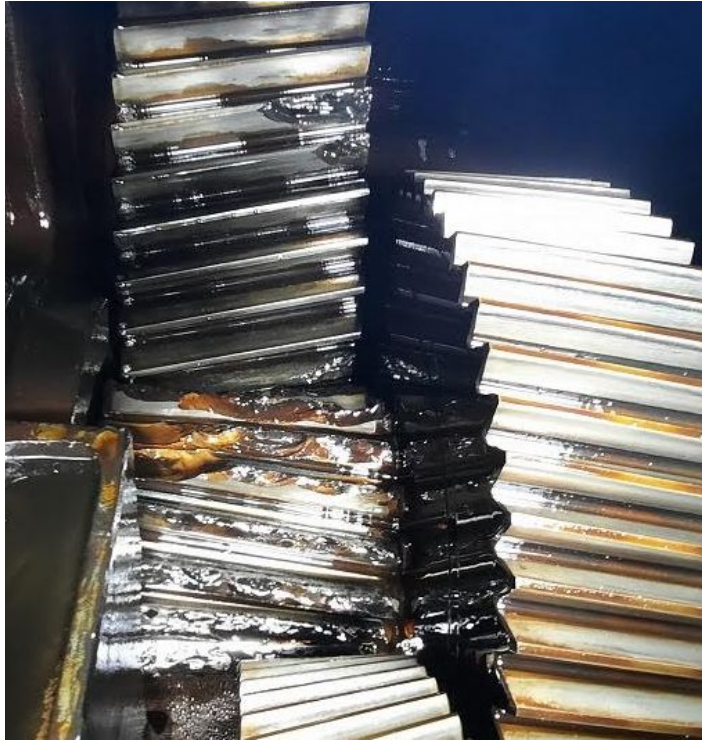
Grâce aux données de haute précision, il a été possible de détecter de très basses fréquences sous la gamme de fréquences standard avec de faibles valeurs.

Ces niveaux de vibration étaient critiques et inacceptables et même sans les bonnes données, nous avons pu convaincre le client et le fabricant de vérifier leurs informations.

Après une analyse plus approfondie et l'acquisition de données fiables, nous avons pu **détecter un défaut sur le quatrième arbre** et, après une inspection visuelle, il est apparu que cet **engrenage devait être remplacé**. Heureusement, les autres parties de la boîte de vitesses n'ont pas été affectées.
