# WaaS in de praktijk:

succesverhalen & valkuilen

# Wi-care as a Service – casestudies

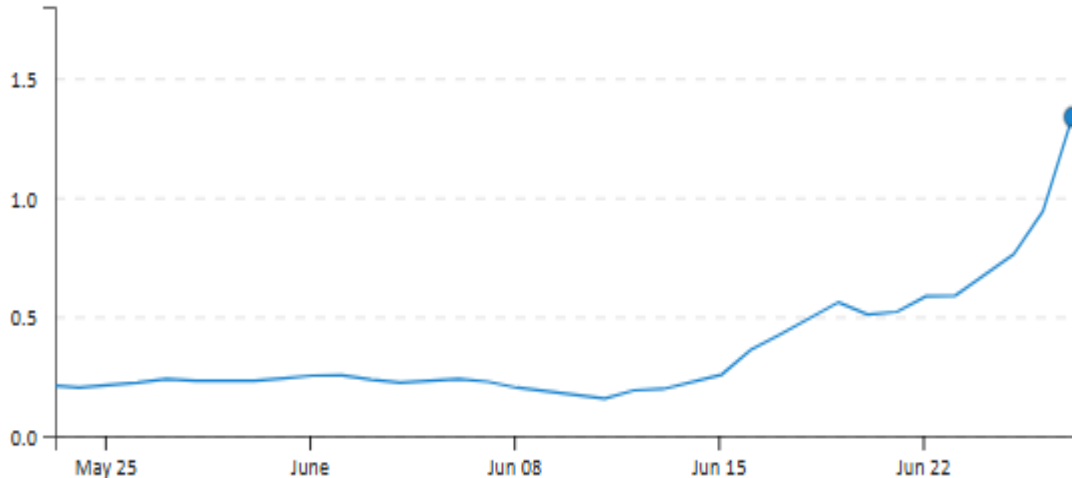
Na een periode van stabiel trillingsgedrag laten metingen aan de centrifuge een merkbare **toename zien in hoogfrequente trillingen**, wat een significante stijging van de g Pk amplitude veroorzaakt.

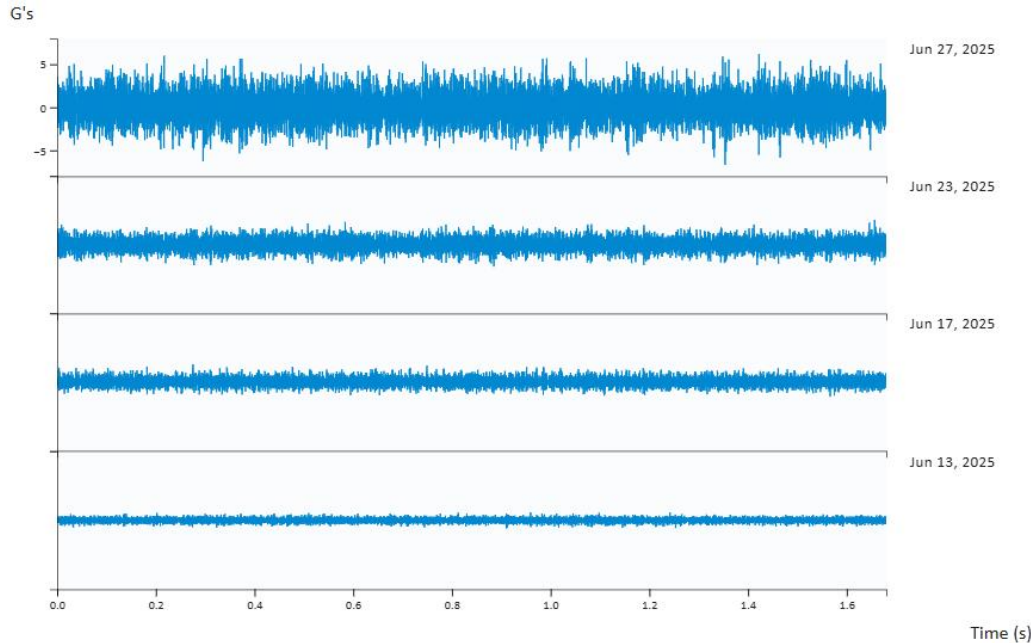
Analyse van de waveform gemeten op de centrifuge toont een opmerkelijke **toename van impact** in slechts twee weken.

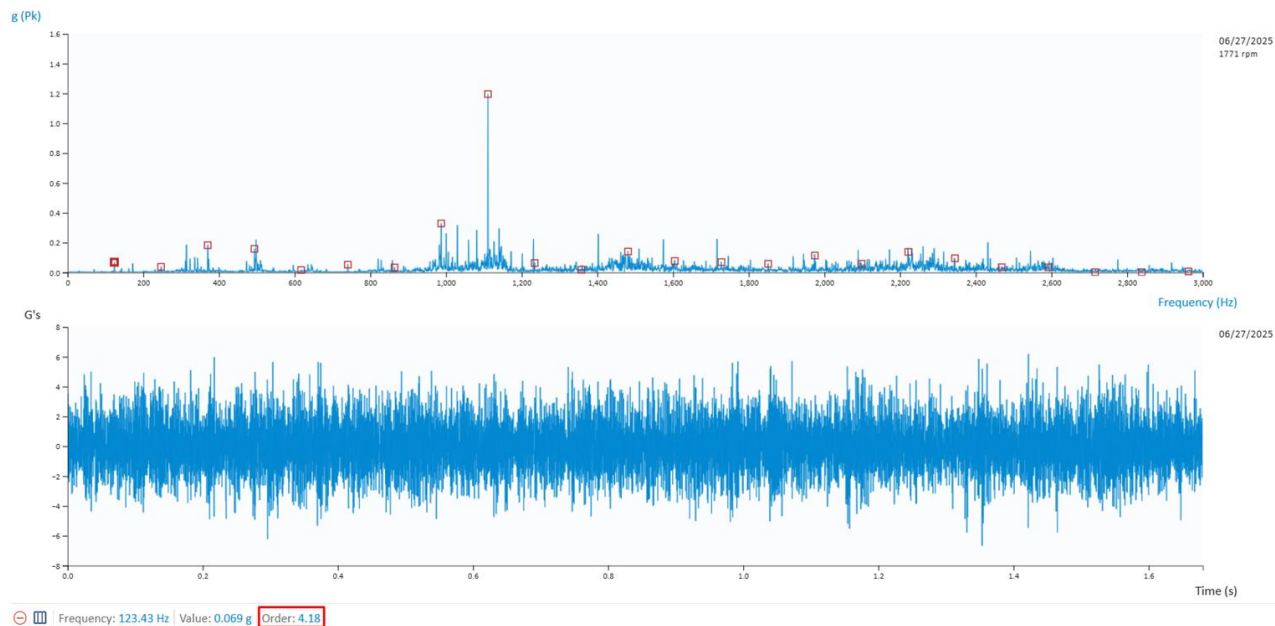
Het spectrum van de meting op 27 juni toont een harmonische familie op 4.18X, wat mogelijk duidt op een **defect aan de buitenring**.

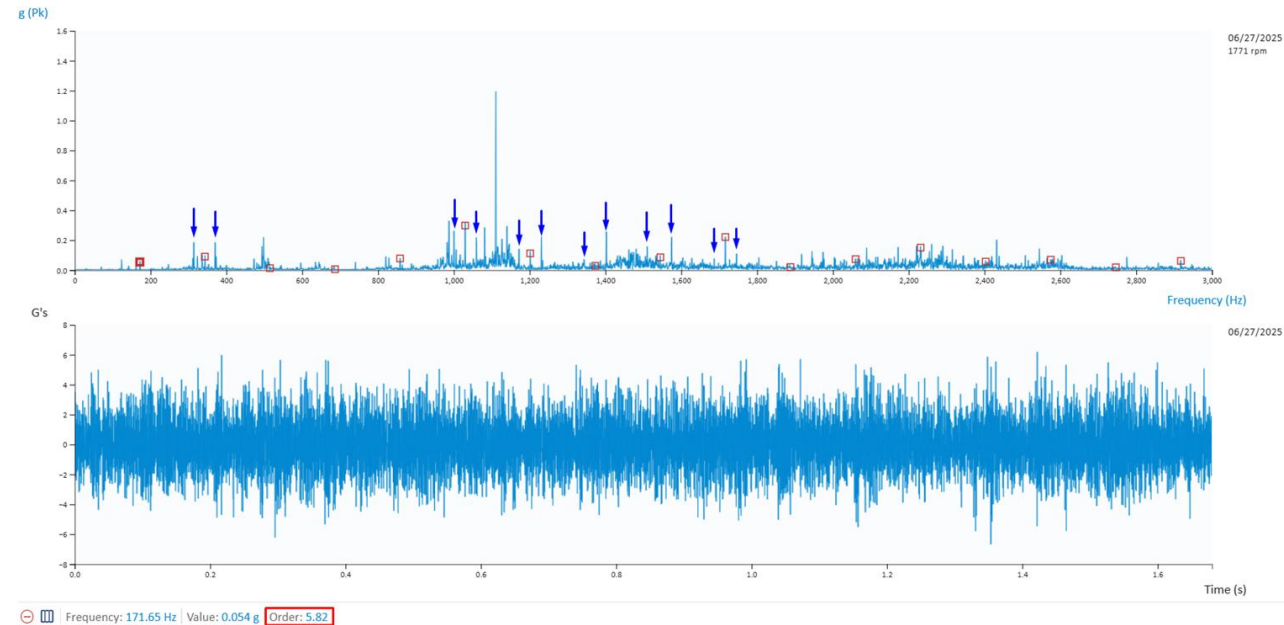
Gedetailleerde analyse van hetzelfde spectrum onthult ook een harmonische familie op 5.82X, met 1X zijbanden, typisch voor een **defect aan de binnenring**.

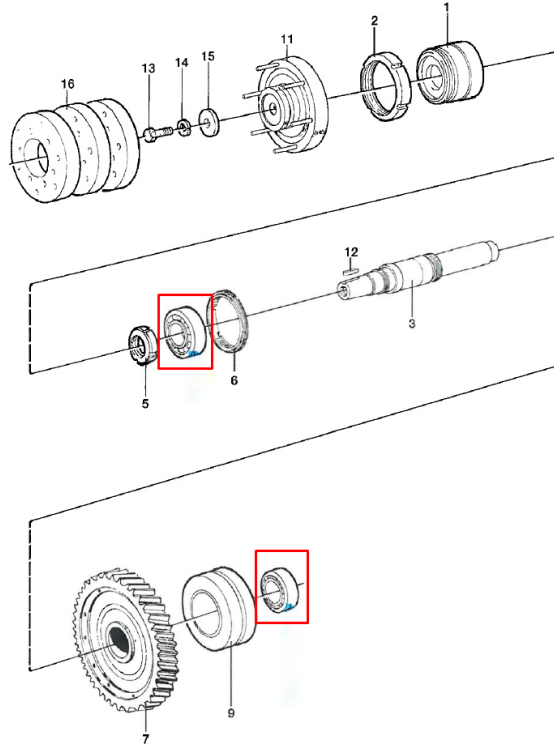
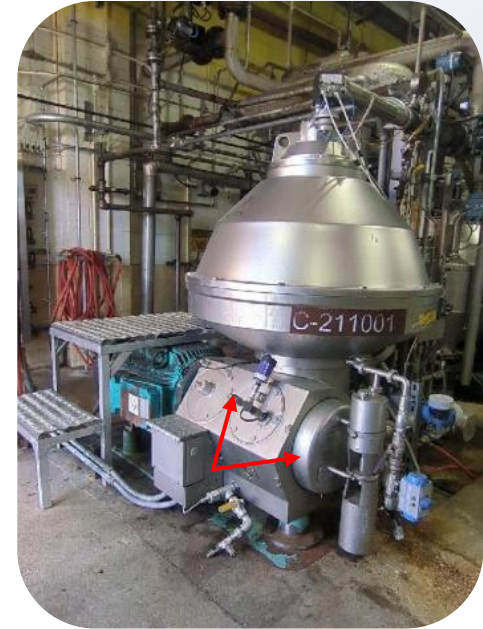
De detectie van een harmonische familie op zowel 4.2X als 5.8X is een sterke indicatie dat het hier gaat om **schade aan de buiten- en binnenring** van een lager met 10 rolelementen ( $4.2 + 5.8 = 10$ ).

Zowel de 6212 als de 6210 lagers die op de horizontale centrifuge-as zijn gemonteerd, bevatten 10 kogels.

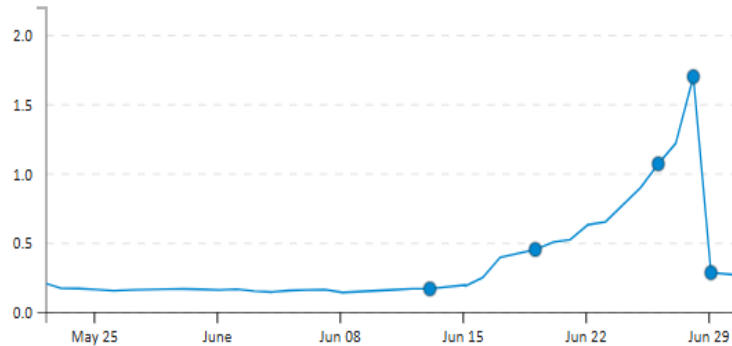
De meting op 29 juni bevestigt de goede staat na de lagervervanging.

Op 28 juni is het 6210 **lager** (buitenboordpositie\*) **vervangen**.

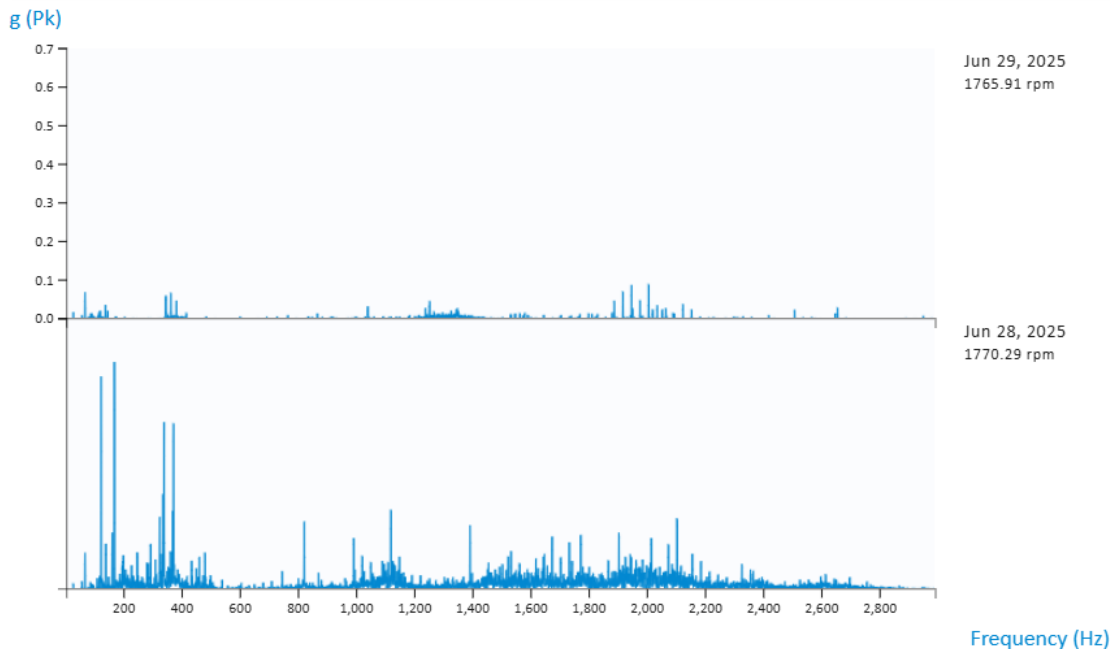
Vergelijking van de FFT-spectra op 28 juni en 29 juni toont ook de duidelijke afname van hoogfrequente trillingen. Het 6210 lager was niet beschikbaar voor inspectie.

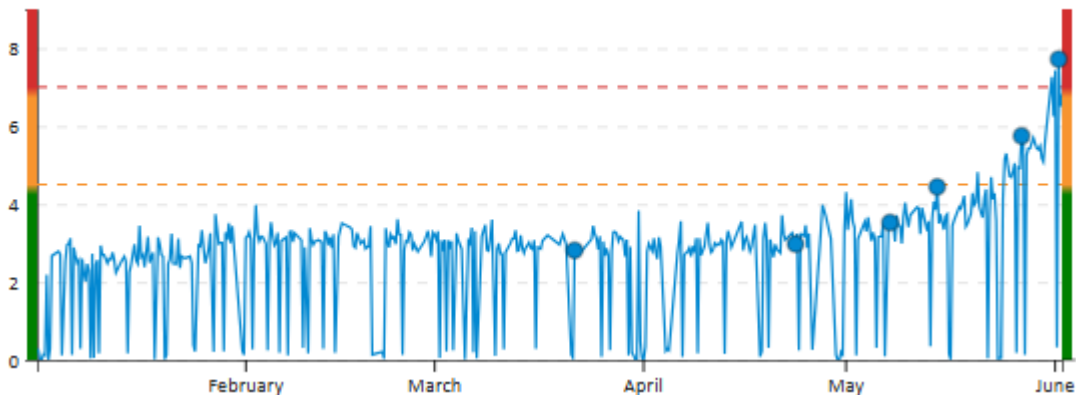
Na een lange periode van stabiel gedrag **nemen de trillingsamplitudes op de motor toe**, wat verschillende waarschuwingen veroorzaakt in het dashboard voor de korte termijn.

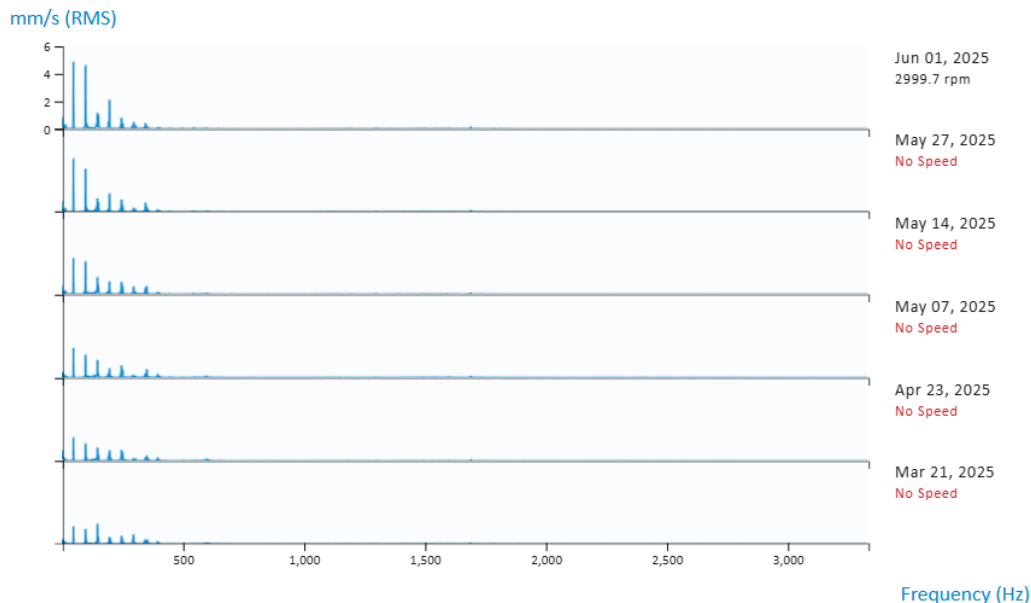
Analyse van de spectra bevestigt de **opmerkelijke toename** van de amplitude **gedurende de laatste drie weken**.

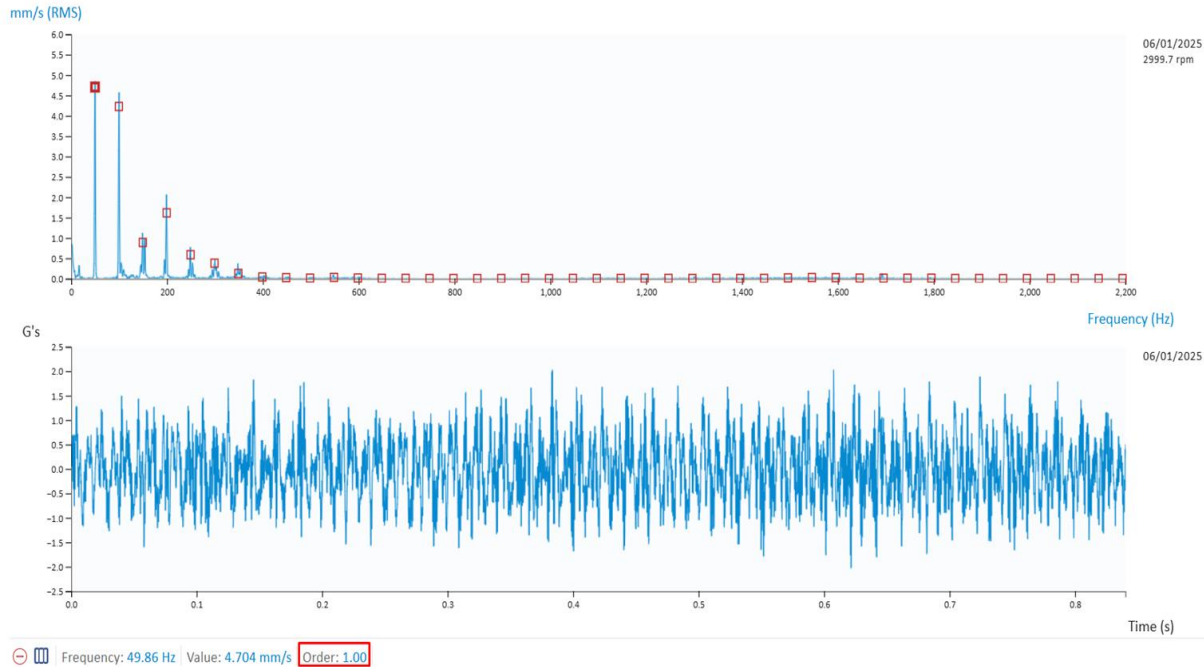
Het spectrum toont **1X en harmonischen** als de dominante trillingscomponent.

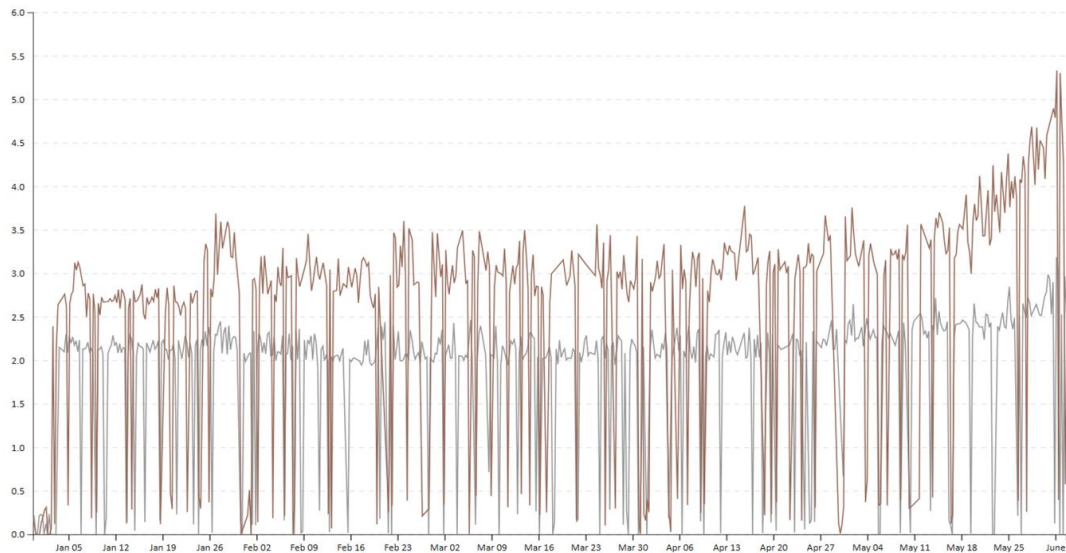
Hogere amplitudes aan de aandrijfszijde in vergelijking met de niet-aandrijfszijde, en een belangrijke axiale component duiden op een probleem met de koppeling. Vanwege de snelle toename wordt een **inspectie van de koppeling**

aanbevolen

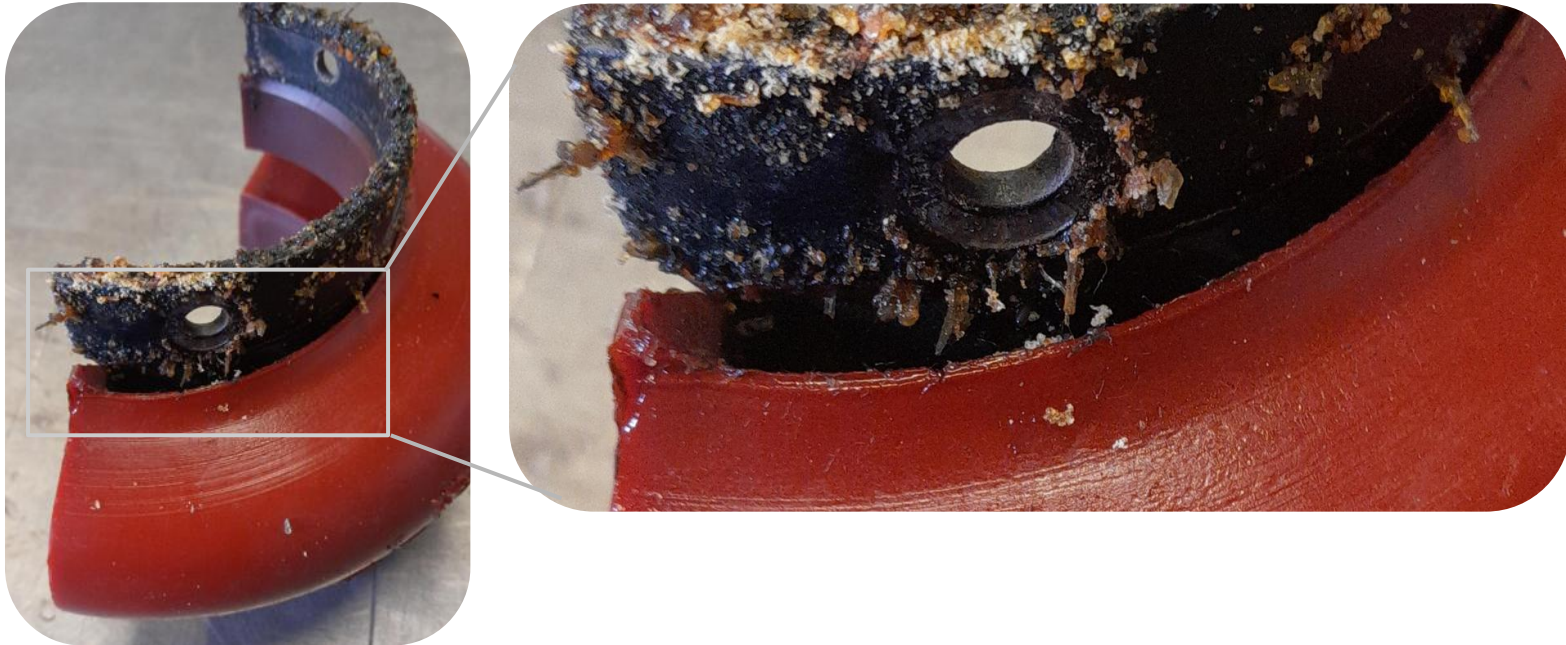
Een groot deel van de metalen ring van de koppeling bleek te zijn **losgescheurd** van het flexibele deel van de koppeling.

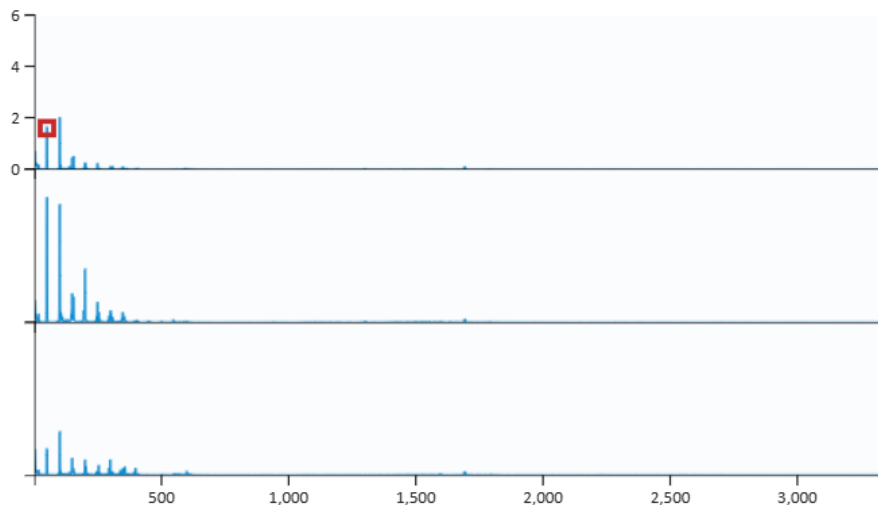
Na vervanging van de koppeling keren de amplitudes terug naar de historische waarden.

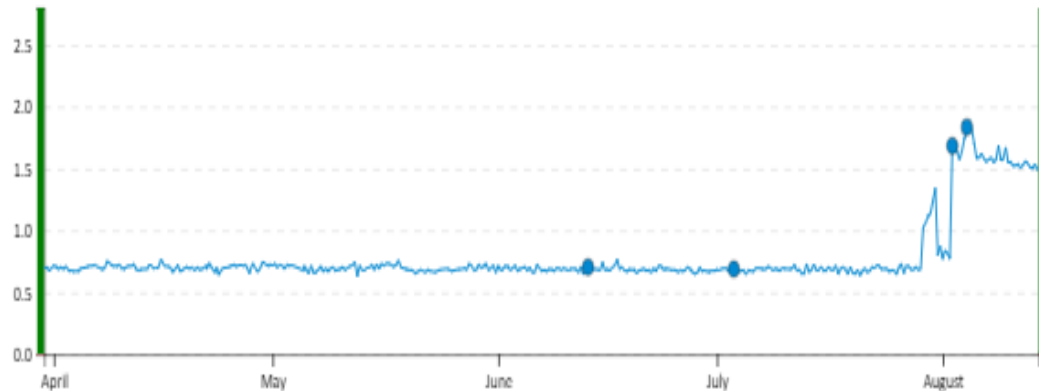
Na een periode van stabiel trillingsgedrag vertoonde de motor begin augustus 2023 een plotselinge **trendbreuk**. Onverwachte uitval van deze HVAC-ventilator kan leiden tot besmetting van de cleanroom, wat meerdere dagen kostbare stilstand kan veroorzaken.

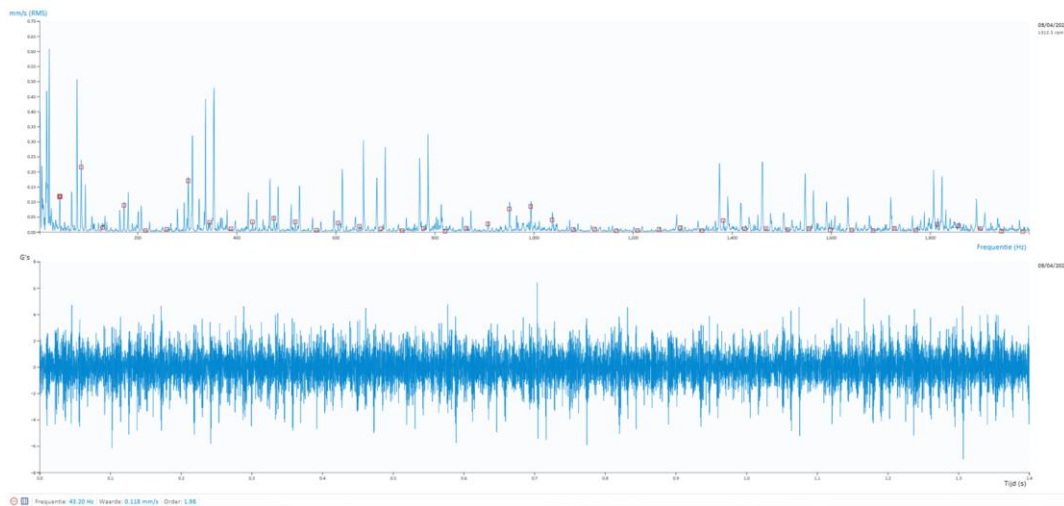
Analyse van het spectrum toont een trillingspatroon (2xBSF met FTF-modulatie) dat defecten aan de rolelementen van het 6309 lager aangeeft. Een melding om de lagervervanging in te plannen is op 15 augustus aan de klant gedaan.

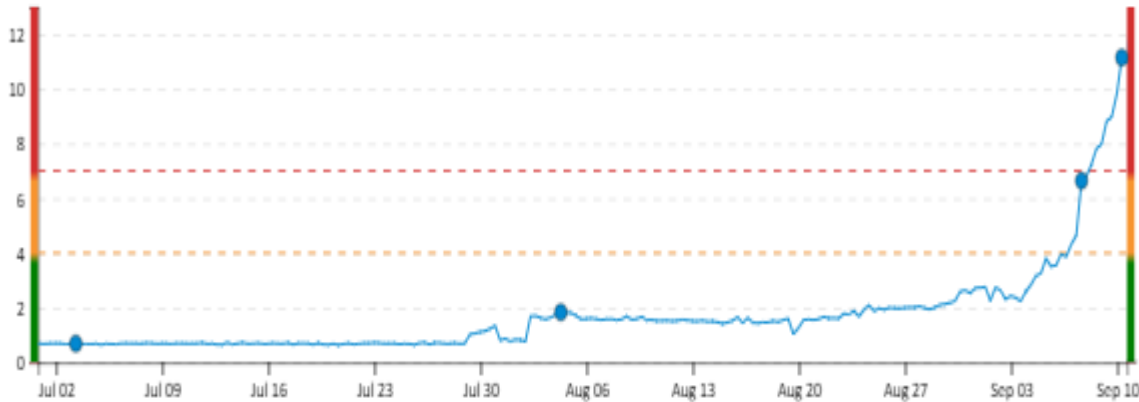
In begin september neemt het lagerdefect plotseling toe in amplitude, wat een dringende interventie noodzakelijk maakt.

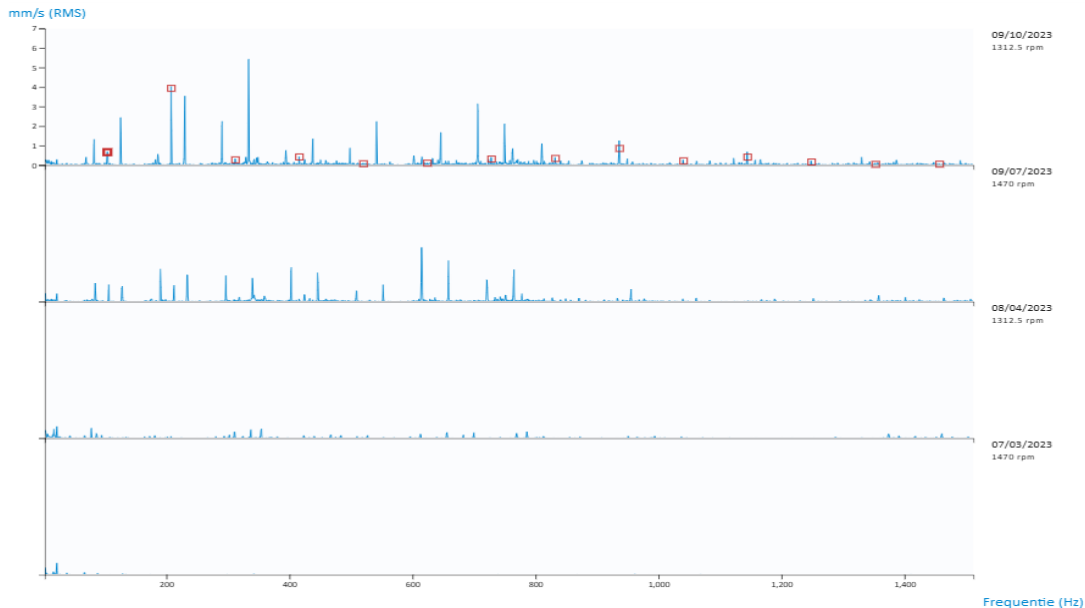
Het trillingspatroon duidt nu op een **defect aan de binnenring** van het 6309 lager, met zeer hoge amplitudes. Op 9 september wordt de klant verzocht om een urgente interventie in te plannen.

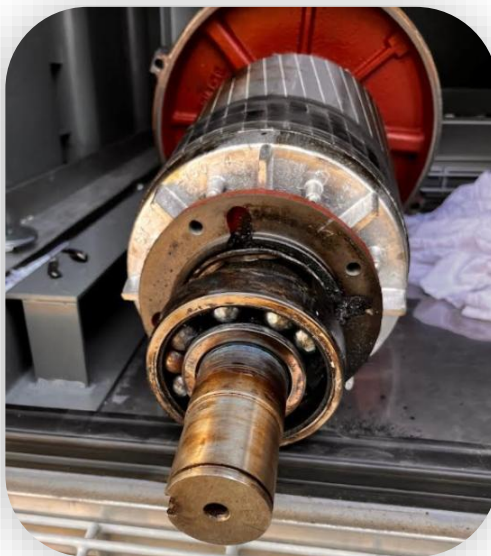
Op 11 september wordt de apparatuur stilgelegd en de **motor vervangen**. Inspectie onthult dat de kooi van het **lager gebroken** was en de as in de binnenring roteerde. **Een volledige uitval van de motor was aanstaande.**

Onverwachte stilstand werd vermeden dankzij de tijdige interventie.

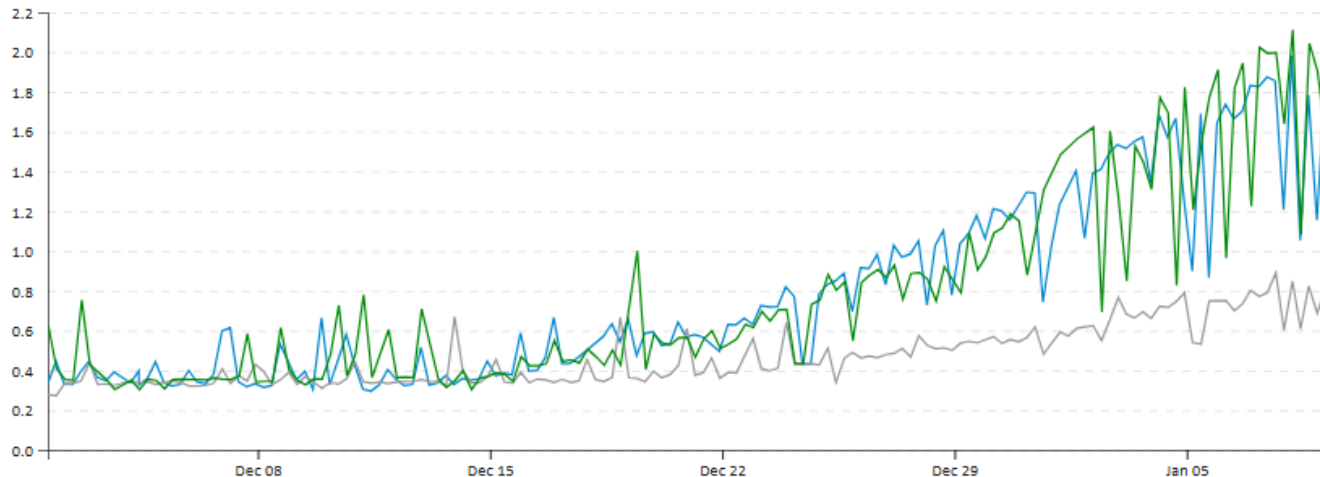
Verschillende meetpunten op de motor vertonen een **significante toename van de hoogfrequente trillingen**, wat op 24 december een eerste waarschuwing in het dashboard activeert. De waarschuwing wordt door de analist erkend en opgevolgd.

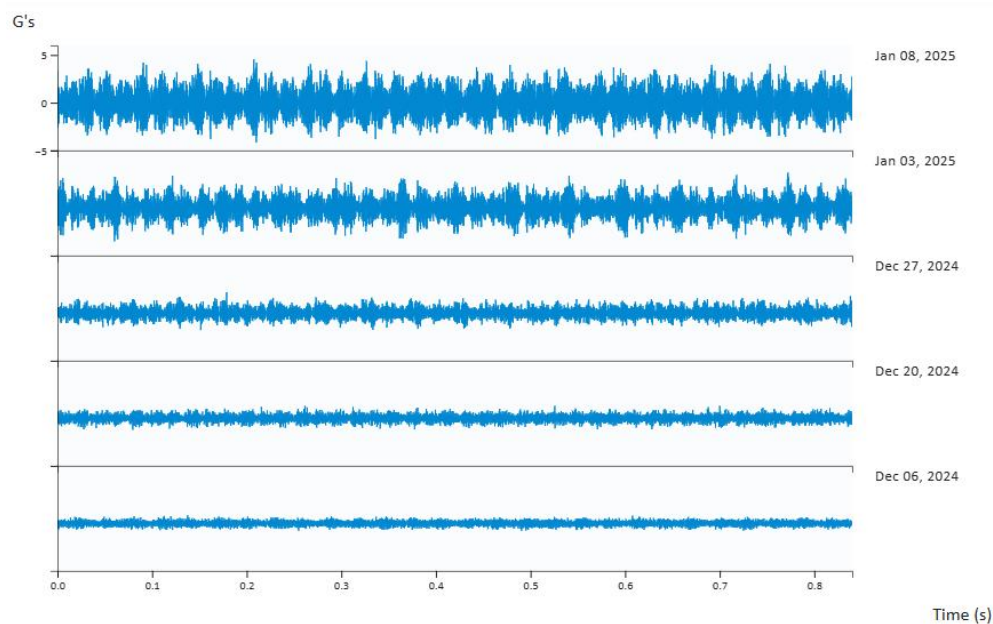
Analyse van de gegevens toont een duidelijke **toename van het impactniveau** over een periode van ongeveer een maand.

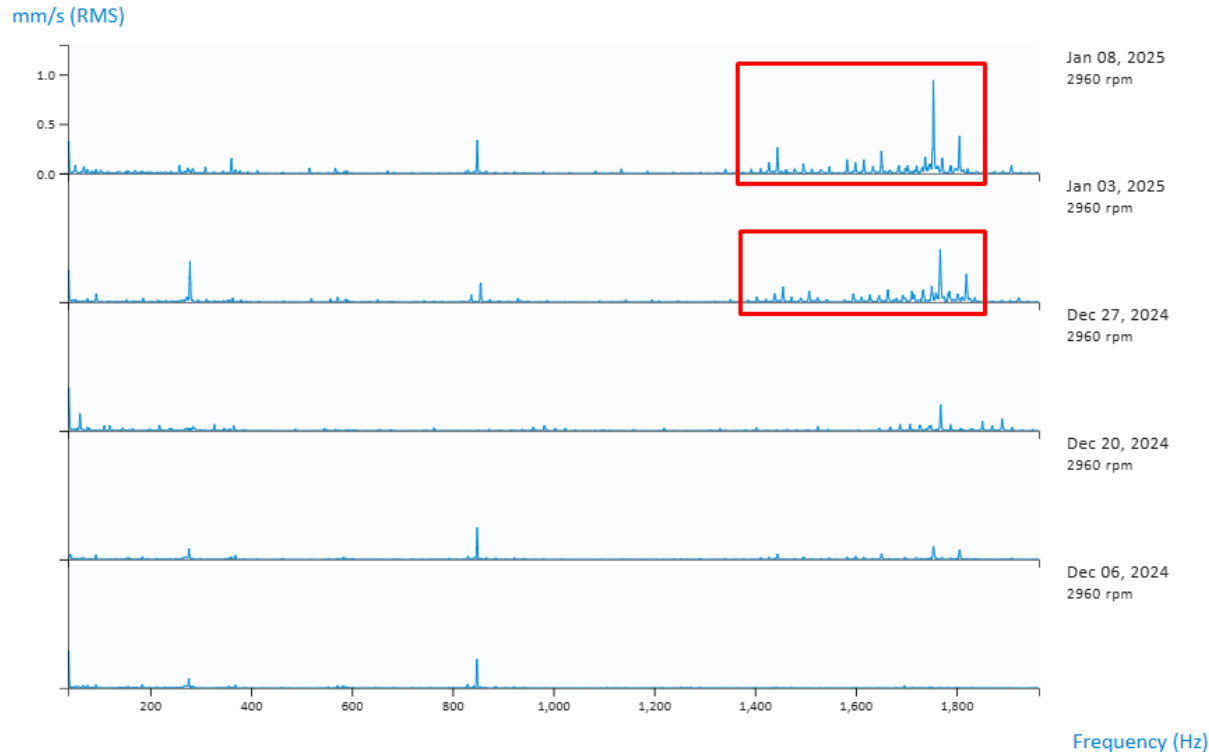
... wat wordt bevestigd in de evolutie van het FFT-spectrum.

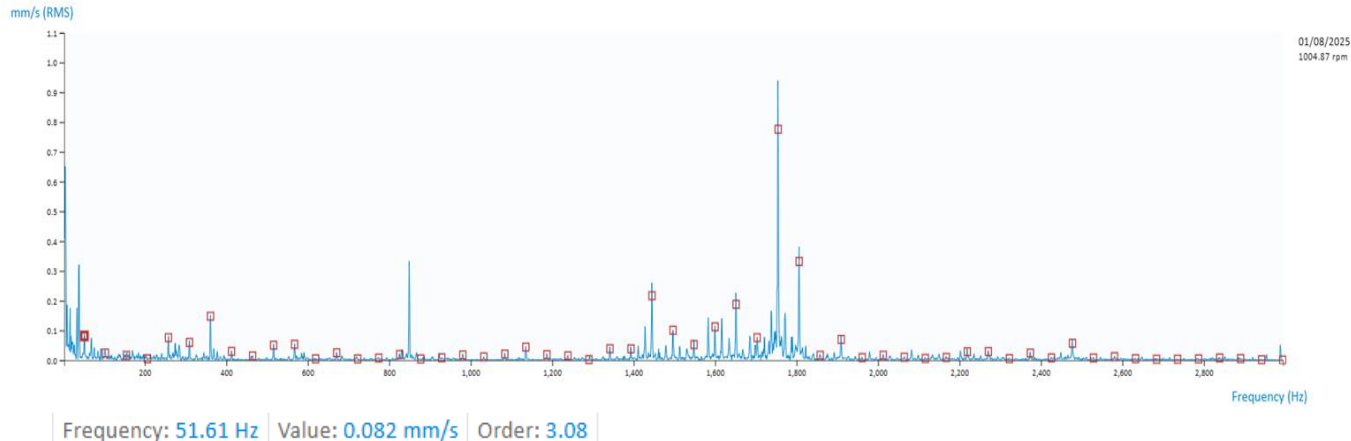
Gedetailleerde analyse van het spectrum toont aan dat de toename in trillingen gerelateerd is aan een harmonische familie op 3.08X, wat overeenkomt met de **lagerfrequentie van de buitenring** van het SKF 6314 motorlager.

Extra **smering en verdere opvolging** worden aanbevolen.

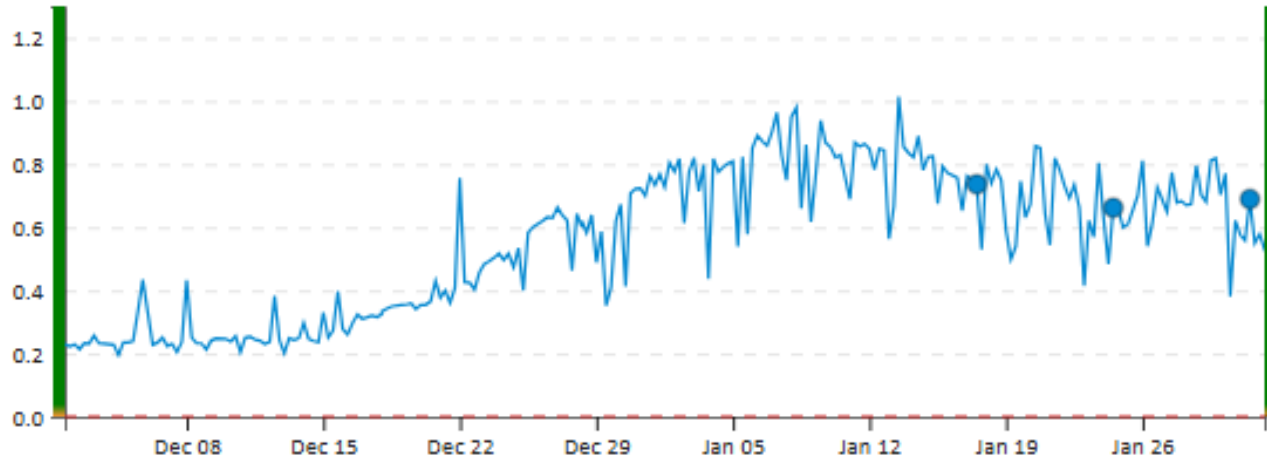
Hoewel de **amplitude stabiliseert** na de extra smering op 9 januari, besluit de klant om de motorlagers te vervangen tijdens een geplande stop eind februari.

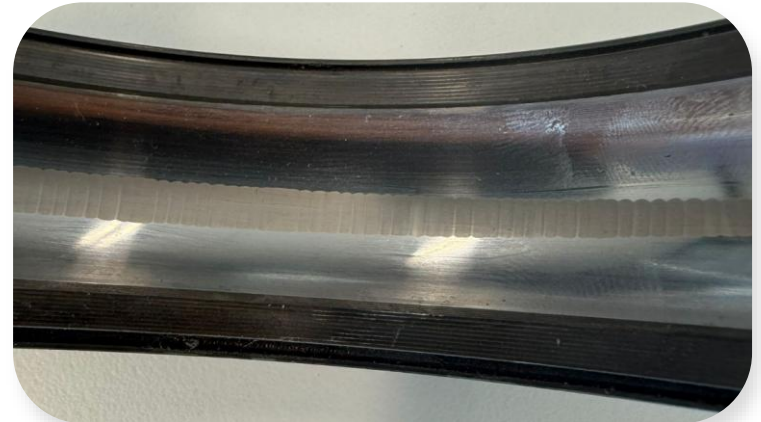
De buitenring van de vervangen motorlagers wordt geïnspecteerd. Het lager aan de aandrijfszijde vertoont het typische patroon veroorzaakt door **elektrische groefvorming** (hoewel een geïsoleerd lager aan de niet-aandrijfszijde van de motor was gemonteerd).

Er wordt een **aardingsring** op de as gemonteerd om soortgelijke problemen in de toekomst te voorkomen.

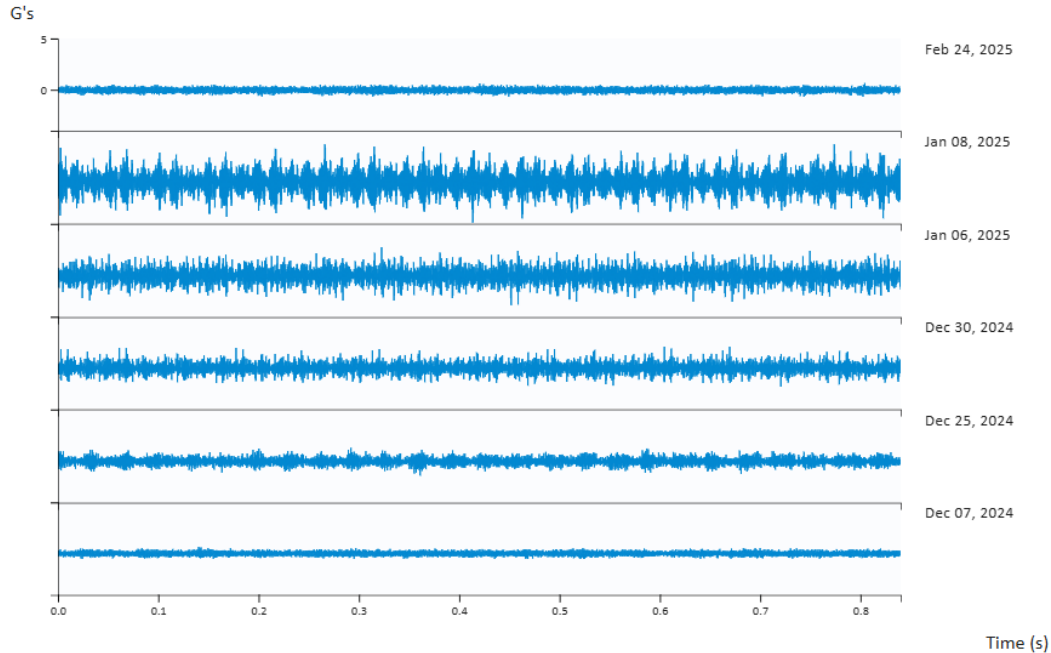
**Na vervanging** van de lagers **neemt het impactniveau af** tot het niveau van voordat de lagerschade ontstond.

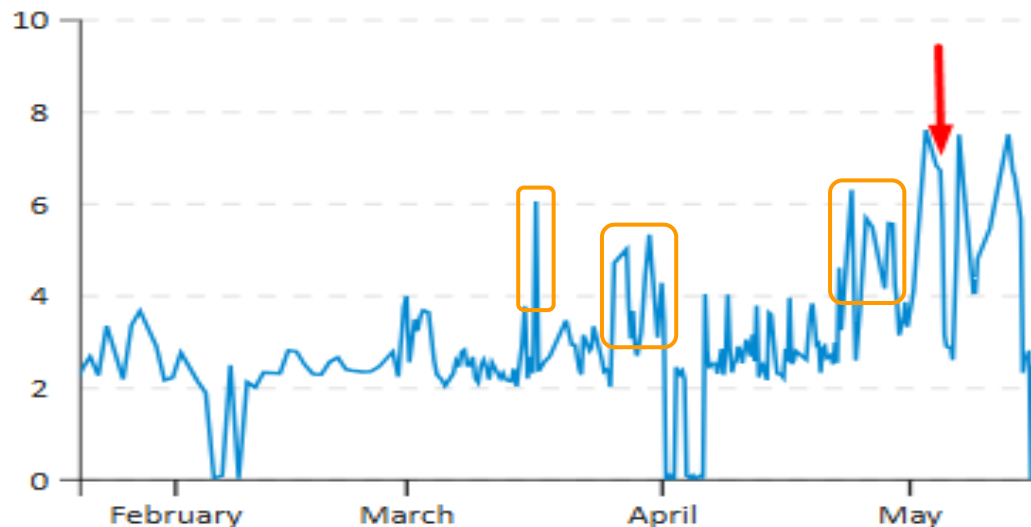
De hoogfrequente **I-DNA 12** meting op het buitenboordlager van de motor toont sinds maart 2025 verschillende tijdelijk **verhoogde amplitudes**. Op 4 mei resulteert een belangrijke toename in een waarschuwing.

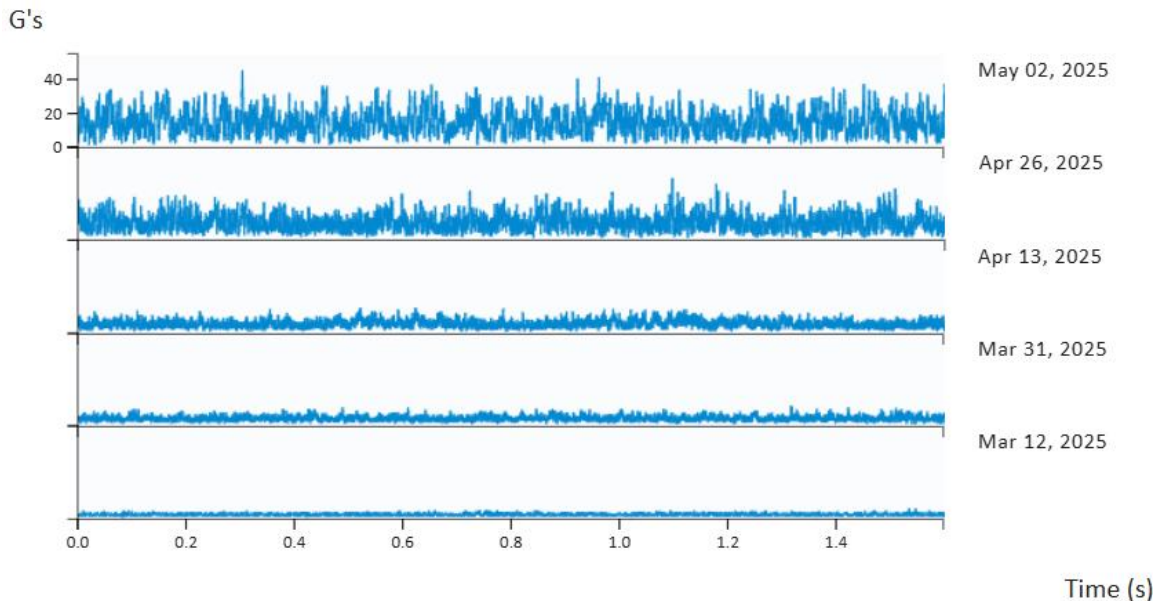
**Time waveform analyse** toont een significante toename gedurende de afgelopen zes weken. De wafevorm vertoont geen typisch patroon; in plaats daarvan lijkt het willekeurig.

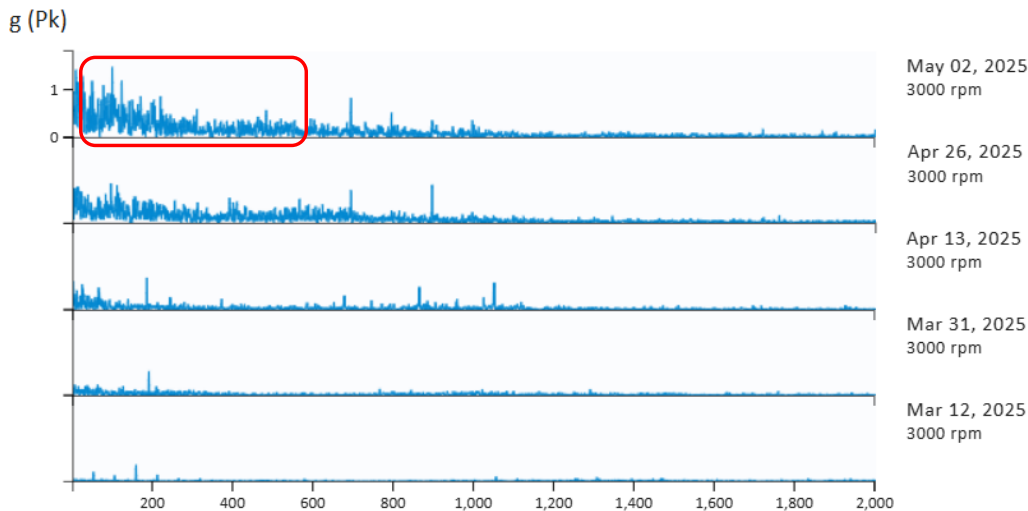
Analyse van het spectrum bevestigt dat het grootste deel van de trillingsenergie gerelateerd is aan **willekeurige impact**, wat duidt op een **smeerprobleem** als de meest waarschijnlijke oorzaak. Extra smering van de motorlagers wordt aanbevolen.

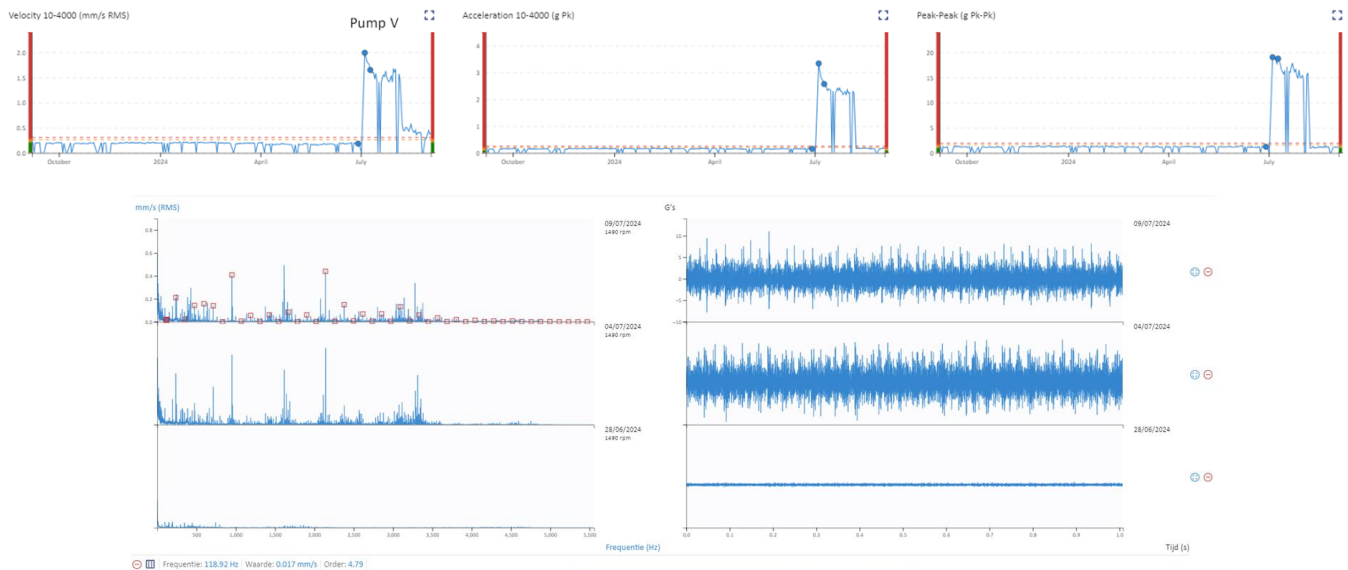
Er was een plotselinge toename zichtbaar op de pomp. In het spectrum konden we lagerfrequenties op 4.8x orde zien. Het rapport werd opgesteld om een urgente pompwissel te plannen.

Door de interventie werd een reservepomp klaargemaakt, wat resulteert in minimale stilstand.

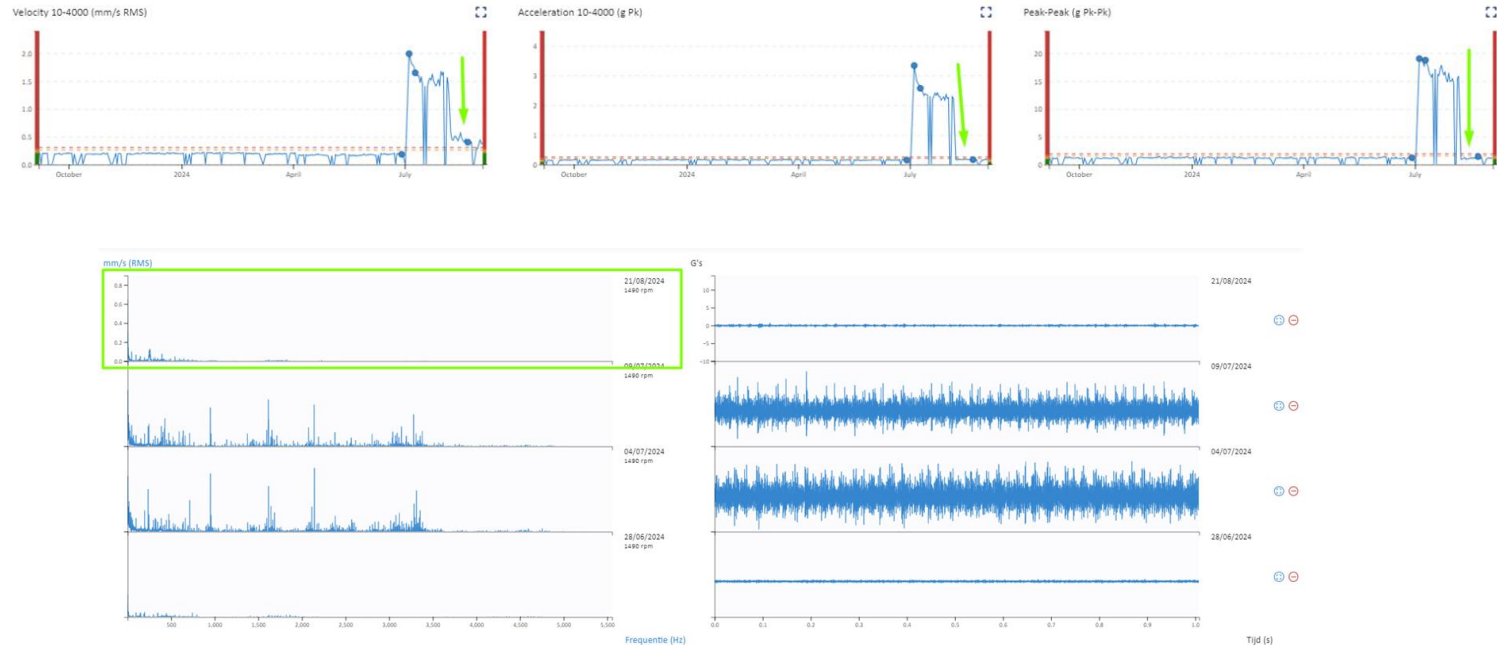
Na de wissel zagen we een afname van de amplitude.

De lagerfrequenties zijn niet langer zichtbaar.
