## Techniczne Case Study

**Branża:** Metalurgiczna

**Technologia:** Analiza drgań i oleju

**Maszyna:** Przenośniki taśmowe

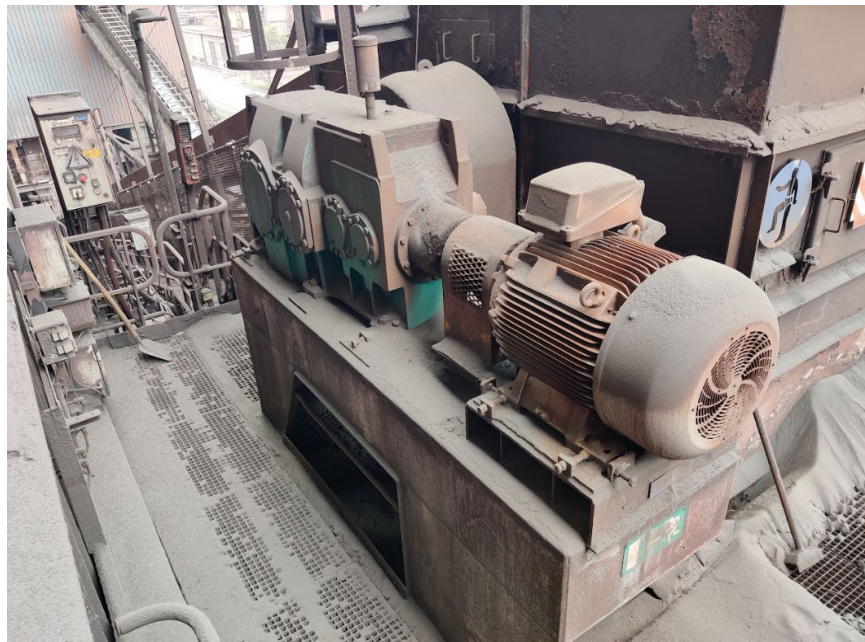
Przedstawiony na zdjęciu **przenośnik taśmowy** o krytycznym znaczeniu jest badany co kwartał w ramach globalnego programu okresowego monitorowania drgań w **zakładzie produkcyjnym stali**. **Uwaga: 7,6 obr./min (prędkość wyjściowa z przekładni).**

Napęd systemu przenośników w tej hucie wykazuje niestabilne zachowanie, które można zaobserwować zarówno w ruchu oscylacyjnym o niskiej częstotliwości, jak i niestabilnym prądzie silnika. Oscylacja ma okres  **$\pm 0,7s$  or  $1,4Hz$ .**

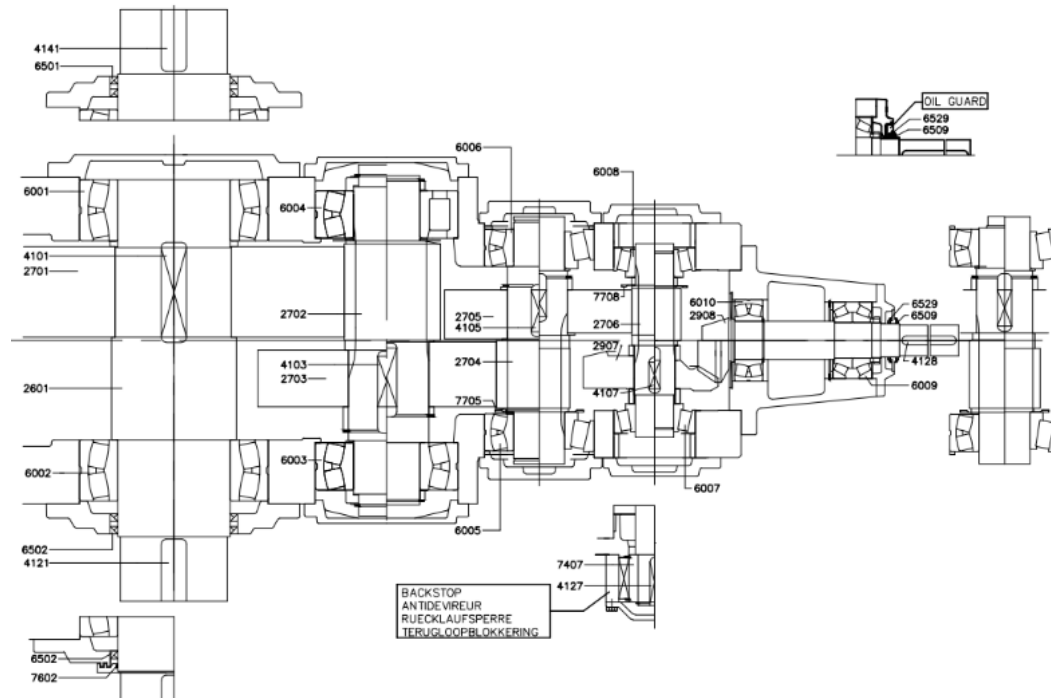
Przenośnik napędzany jest silnikiem o mocy 75kW i 5-stopniową przekładnią (przełożenie  $i=195,28$ ). Pełne dane techniczne przekładni są (początkowo) nieznane.

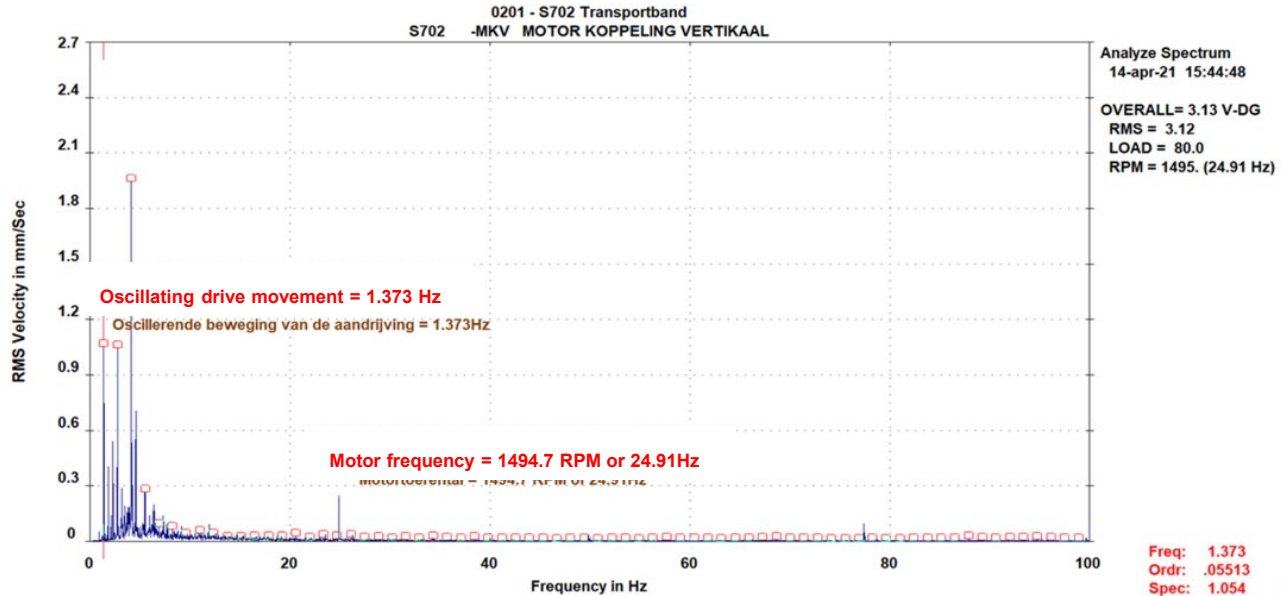
Najpierw przeprowadzany jest pomiar niskiej częstotliwości silnika i przekładni, aby zwizualizować ruch oscylacyjny o niskiej częstotliwości. Wyraźnie można zauważyć wysokie wartości drgań przy **1,373 Hz** i wielokrotnościach.

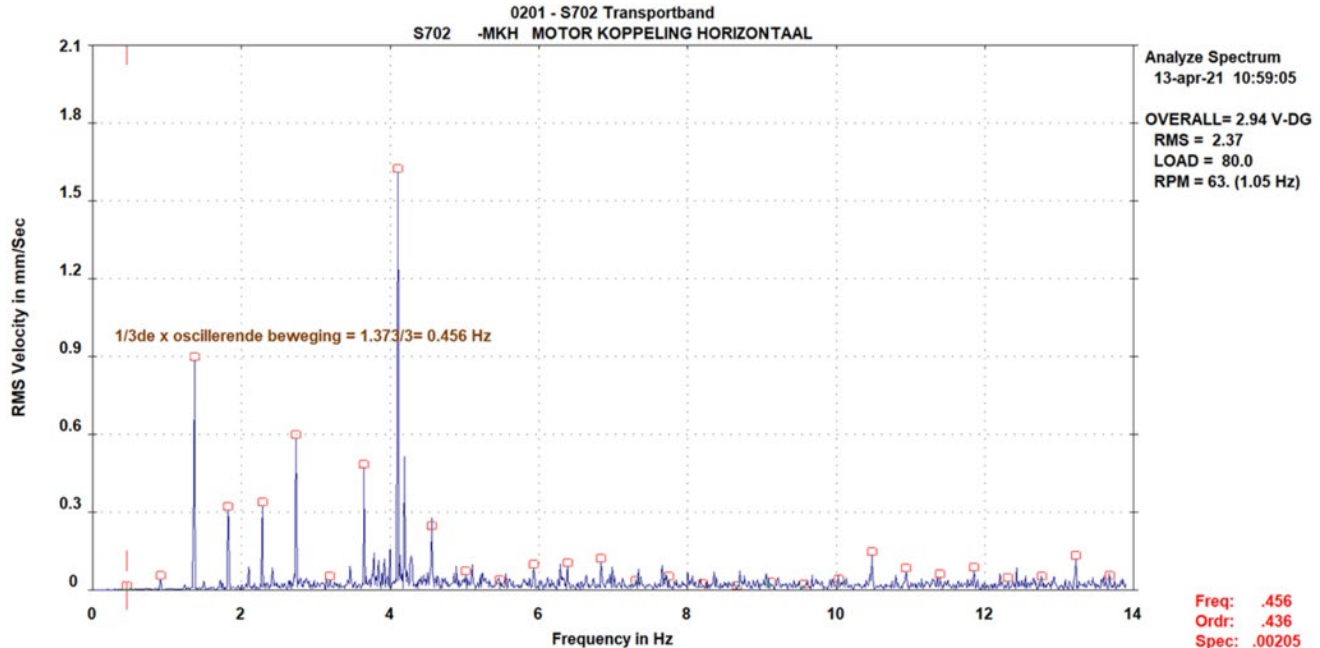
Dzięki wszystkim danym uzyskanym w miejscu pracy maszyny, przeprowadzono bardziej szczegółową analizę, która może ujawnić, że drgania odpowiadają **0,456 Hz i wielokrotnościom**, przy czym dominującą składową jest trzecia harmoniczna i wielokrotności.

- *Zaobserwowane drgania:* **0,457 Hz**, z dominującą trzecią harmoniczną i wielokrotnościami:
  - **1.373Hz, 2.746Hz i 4.119Hz.**
- *Znane częstotliwości:* Obroty silnika: **24.91Hz**
  - Prędkość wyjściowa: **0.1276Hz** (= 24.91/195.28)
  - Częstotliwość oczek łańcucha: **4.21Hz** (= 0.1276 \* 33 zęby)

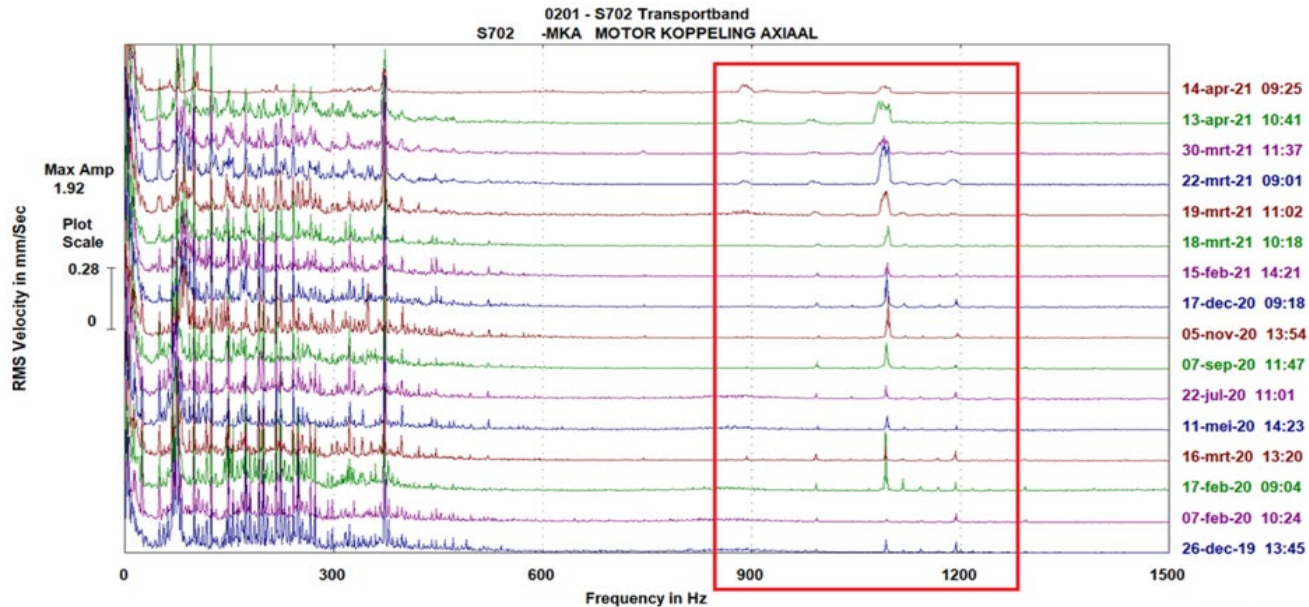
Zaobserwowano również, że częstotliwości elektryczne w części widma o wysokiej częstotliwości (częstotliwości szczelinowe) są rozmyte, ponieważ zauważono ruch oscylacyjny napędu w marcu 2021 r.

Wskazuje to na niestabilną prędkość i może wyjaśniać niestabilny prąd silnika.

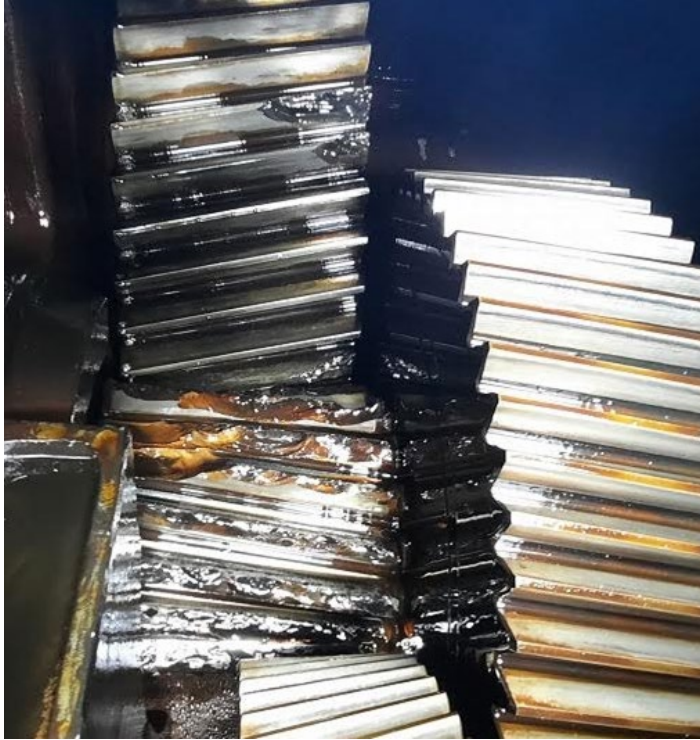
Dzięki wysokiej precyzji danych możliwe było wykrycie bardzo niskich częstotliwości w standardowym zakresie częstotliwości przy niskich wartościach.

Te poziomy drgań były krytyczne i nie do przyjęcia, a nawet bez odpowiednich danych byliśmy w stanie przekonać klienta i producenta do sprawdzenia ich informacji.

Po głębszej analizie i uzyskaniu wiarygodnych danych byliśmy w stanie **wykryć defekt na czwartym stopniu**, a po oględzinach okazało się, że przekładnia wymaga wymiany. Mamy nadzieję, że inne części przekładni nie zostały uszkodzone.

Zalecono **natychmiastowe wykonanie oględzin czwartego stopnia.**
