Technical Case Study

Industria: Generación Eléctrica

Tecnología: Análisis de Vibración

Máquina: Ventilador con correa

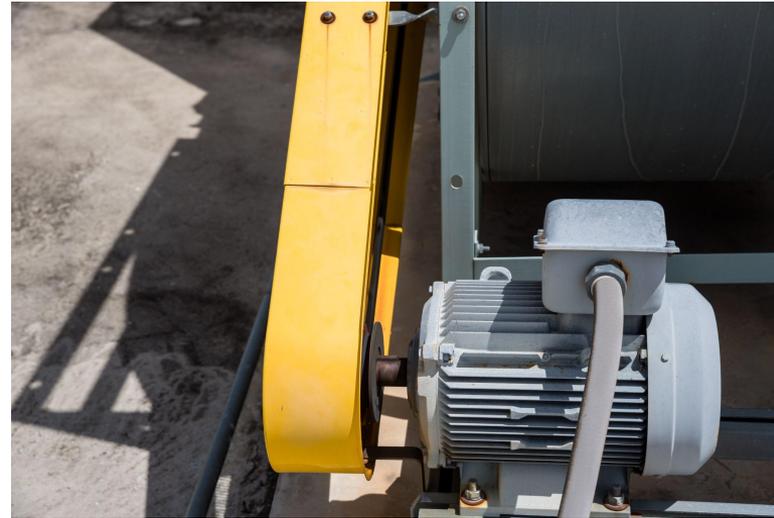
Máquina	Ventilador con correa
Última medición desviada	29 Septiembre 2022
Medición inicial	Octubre 2022
Velocidad	2980 RPM (M) / 2500 RPM (F)

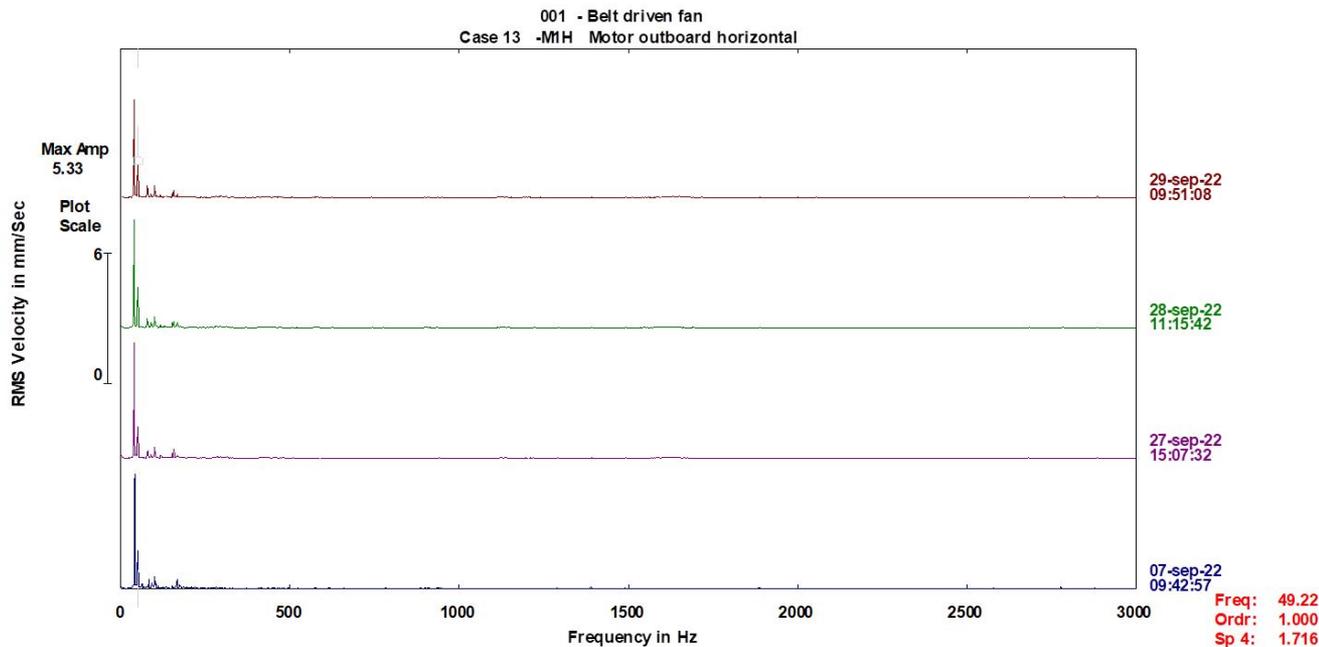
Gracias a nuestras mediciones periódicas, disponemos de datos muy valiosos antes y después de la inspección visual realizada por el empleado.

Estos datos muestran una **tendencia muy estable** cuando los conjuntos de datos se observan en una **escala de velocidad**.

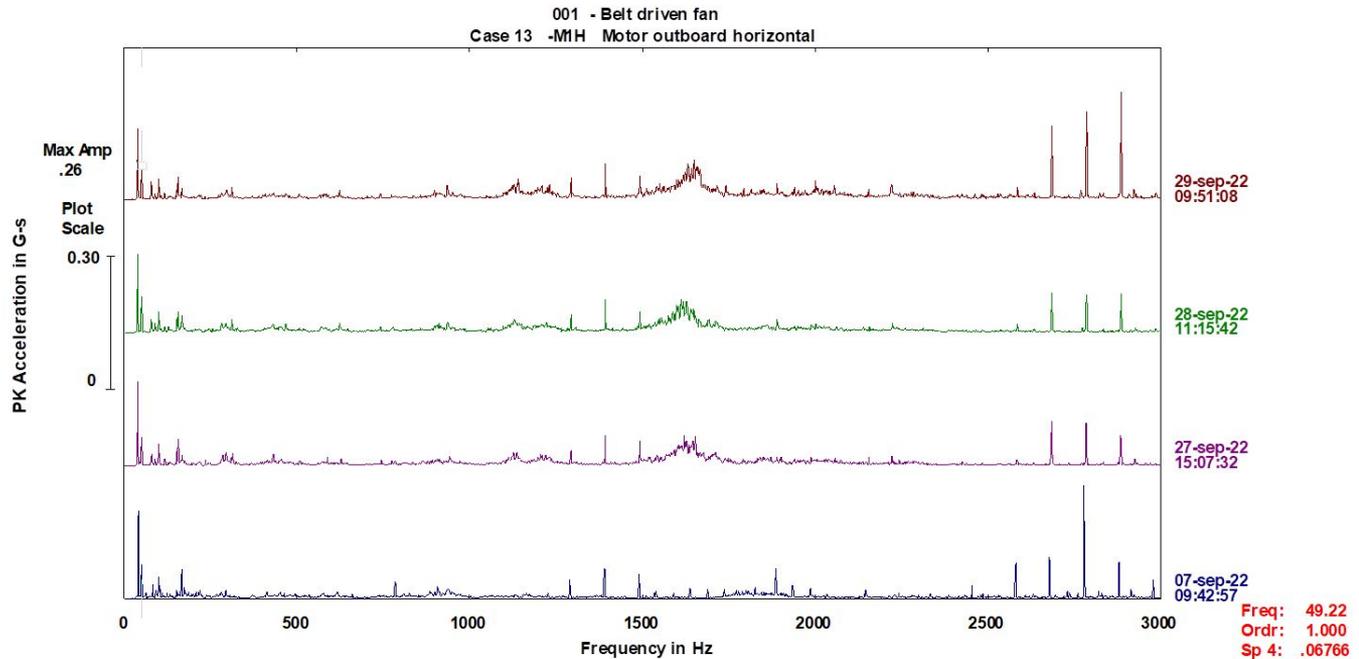
Si se observa en una **escala de aceleración**, se aprecia un claro aumento del nivel de ruido en torno a **1600 Hz**, lo que puede explicar el ruido anormal. Sin embargo, la razón de este aumento aún no está clara.

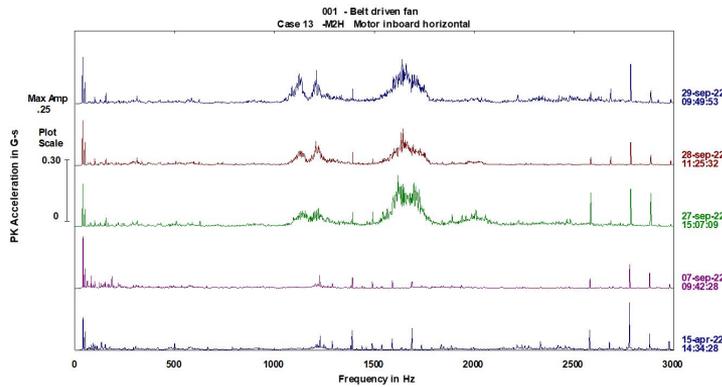
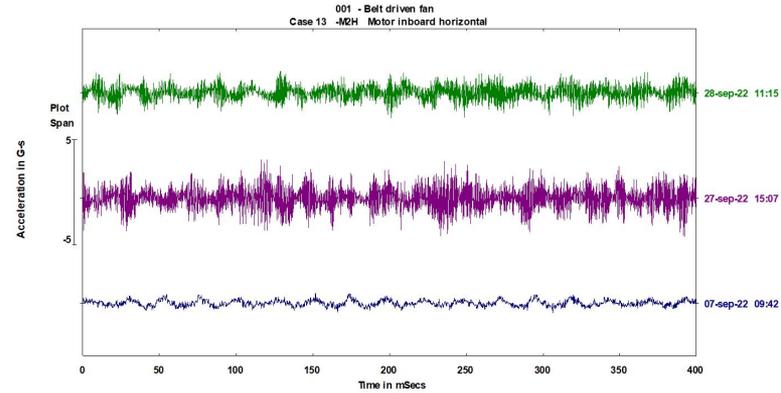
Este **incremento del ruido** es aún más claro en base a las vibraciones generadas en el motor (lado de la correa), tanto en la forma de onda como en el espectro.

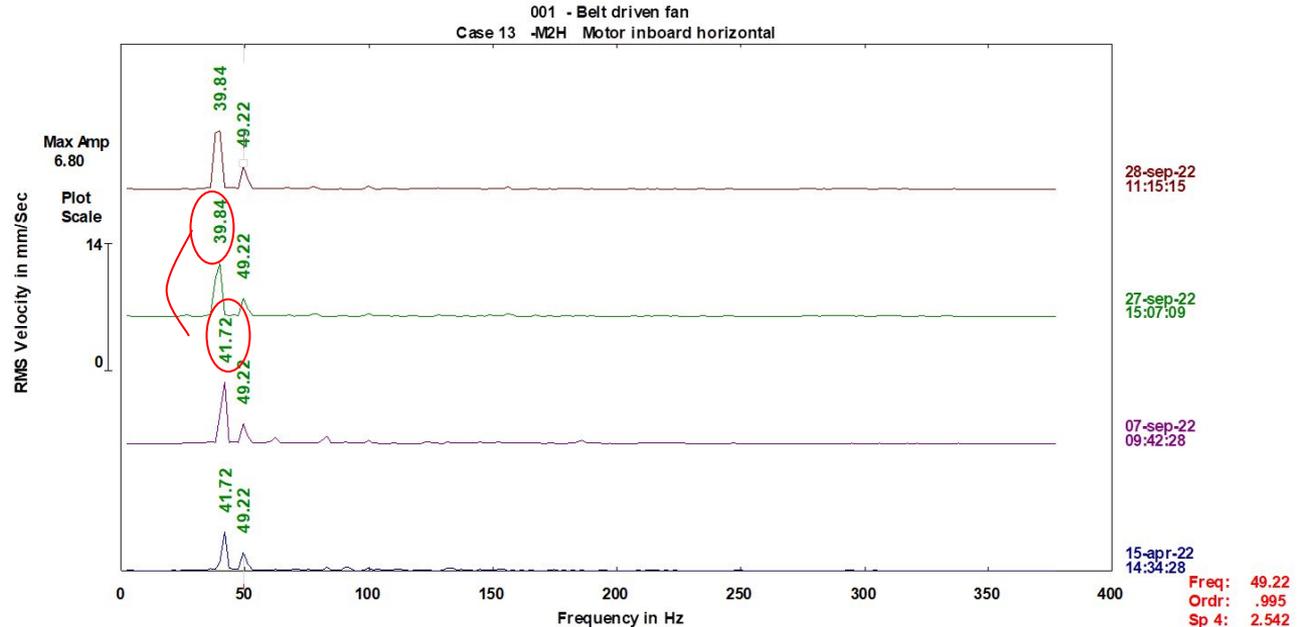
Si nos fijamos en los detalles, nos damos cuenta de que la **velocidad del ventilador** es 1,86 Hz o 110 RPM **más baja** que antes, mientras que la **velocidad del motor** seguía siendo la **misma**.

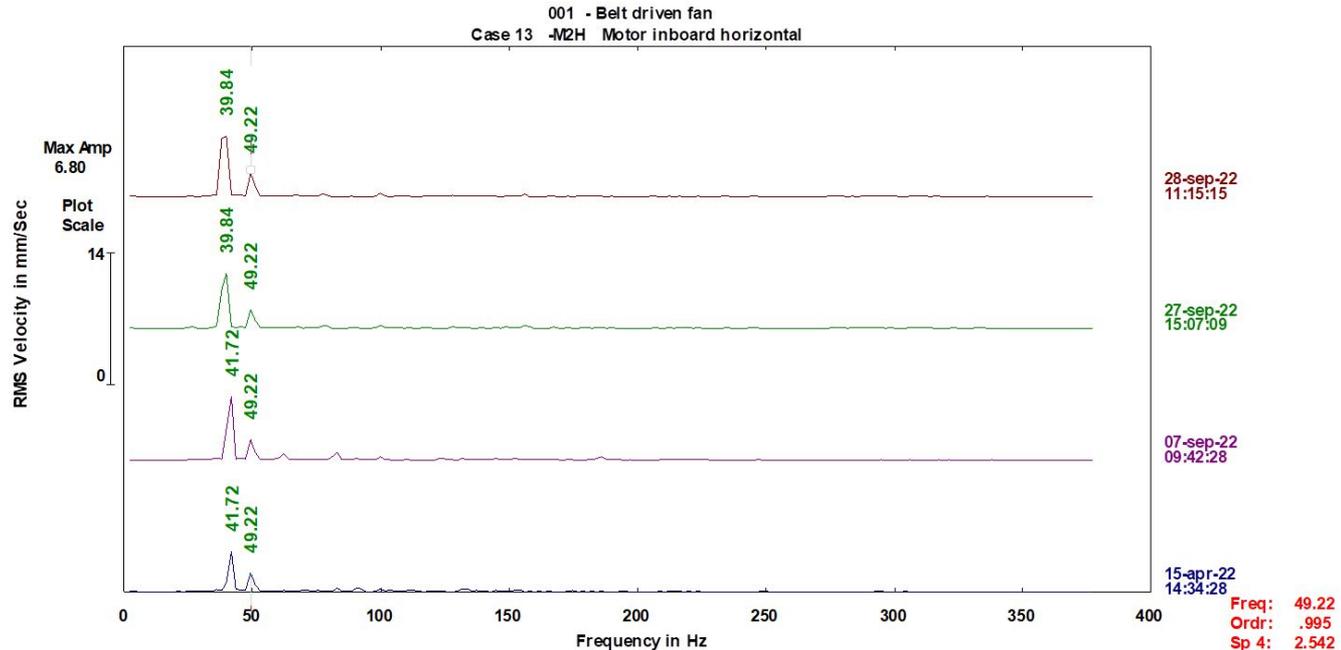
La velocidad más baja puede explicarse por un **deslizamiento excesivo de la correa**, causado por una tensión baja de la misma. Este deslizamiento también puede explicar el ruido en el espectro, así como el ruido anormal escuchado por el operario. Se recomendó comprobar la **tensión de la correa**.

Tras las acciones propuestas, se comprobó y se corrigió la **tensión de la correa y el ruido y las vibraciones desaparecieron**.

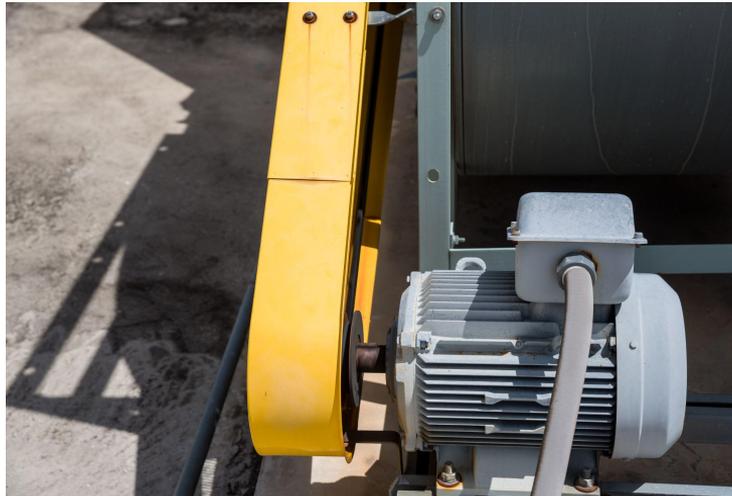
En conclusión, gracias a este trabajo de seguimiento y a las mediciones realizadas antes y después de la inspección, pudimos detectar un **defecto en el acoplamiento de la correa**.

Se confirmó que la **frecuencia de la correa (resonancia de la correa)** es **10 Hz** inferior al valor requerido.
