Techniczne Case Study

Technologia: Analiza wibrodiagnostyczna

Maszyna: Wentylatory

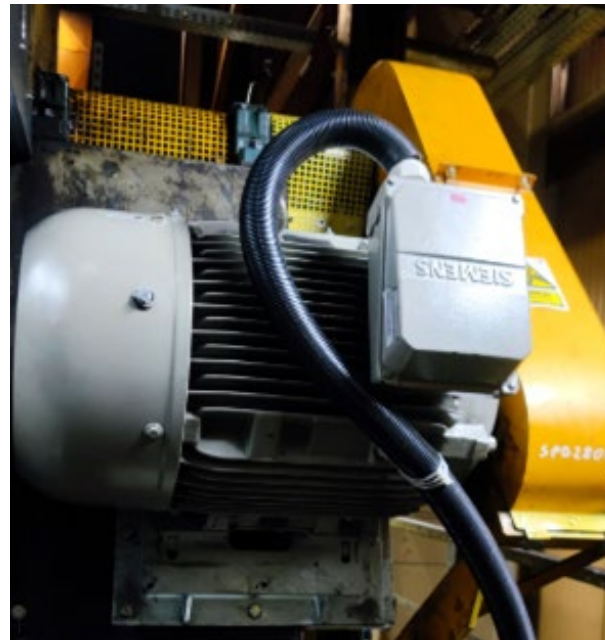
W ramach cyklicznych pomiarów predykcyjnych, firma I-care przeprowadza rutynowe pomiary wibrodiagnostyczne na linii produkcyjnej co 2 miesiące. W okresie między pomiarami, Klient zwrócił się do nas z prośbą o dodatkowe badanie, ponieważ po przeprowadzonych **pracach modernizacyjnych na linii produkcyjnej** odnotował **niepokojące dźwięki**. Wykryto widoczne gołym okiem **zwiększone wibracje** na wentylatorach (jeden z nich widoczny jest na zdjęciu obok). Wentylatory te mają **krytyczne znaczenie w zakładzie oponiarskim**.

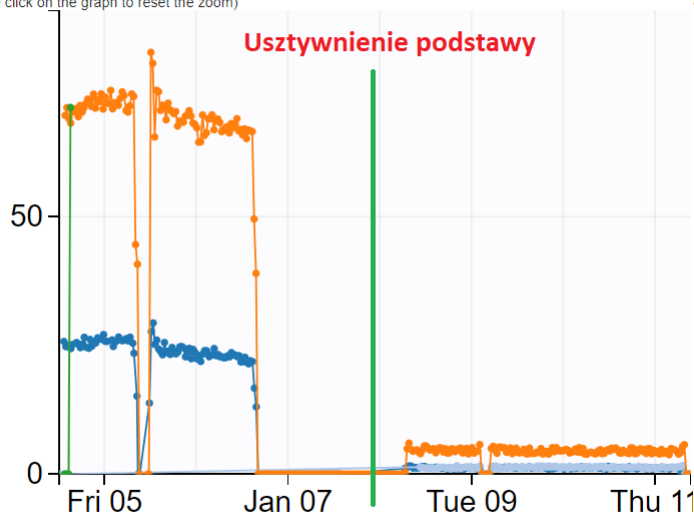
Poniższy trend z aplikacji I-see ukazuje wpływ usztywnienia podstawy na wartość skuteczną prędkości.

I-See - trend wartości skutecznej prędkości i przyspieszenia drgań wentylatora W2P.

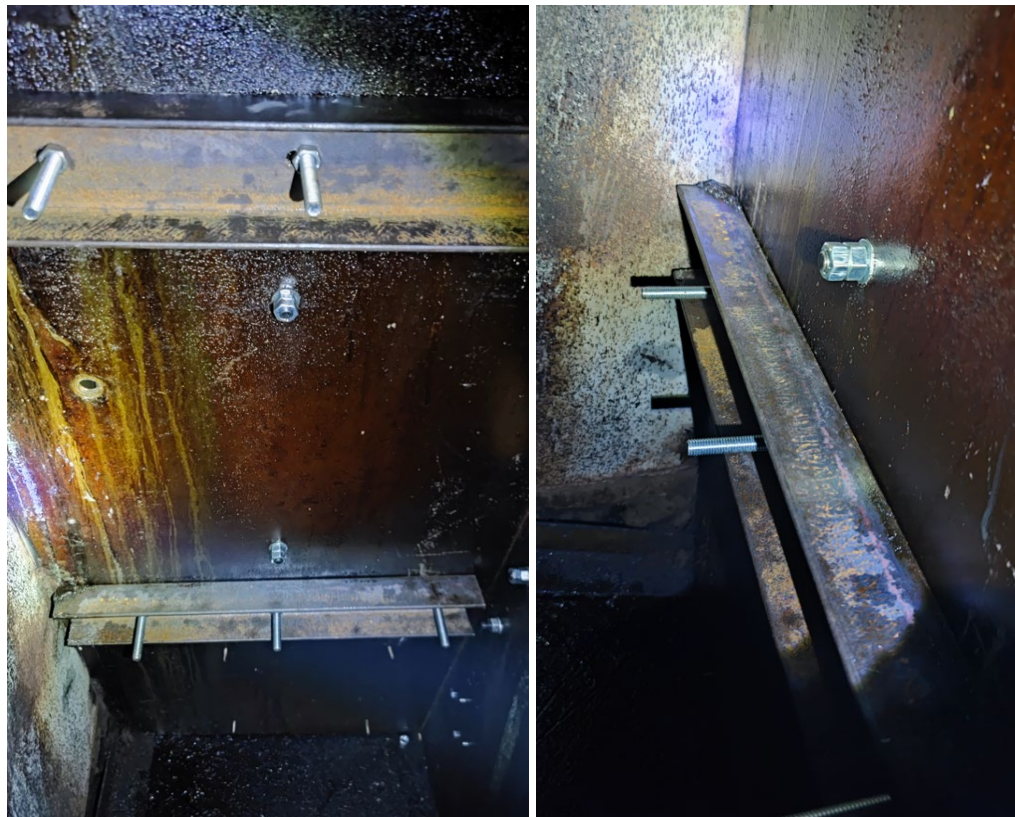
Wzmocnienie podstawy wentylatora zgodnie z zaleceniami specjalistów I-care.

Po wykonaniu badań diagnostycznych, zebraniu danych z systemu Wi-care™ i dogłębnej analizie problemu inżynierowie I-care wywnioskowali, że rozwiązaniem będzie wzmocnienie podstawy maszyny poprzez montaż ceowników.
