# De 10 geboden voor betrouwbaarheid:

Succes door een sterke  
samenwerking tussen  
contractor en klant

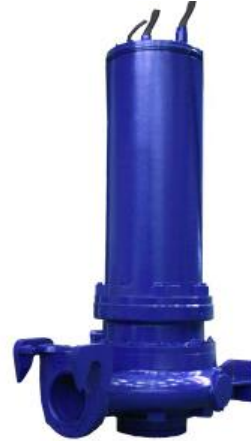
Zuiver water UIT

**Pomp aangepast** ☒ kleine waaiers

530 m<sup>3</sup>/H Debiet  
93 Amp motorstroom

Wanneer diameters afdraaien zal een **groter debiet geven minder energie verbruik** en de **MTBF zal sterk stijgen**.

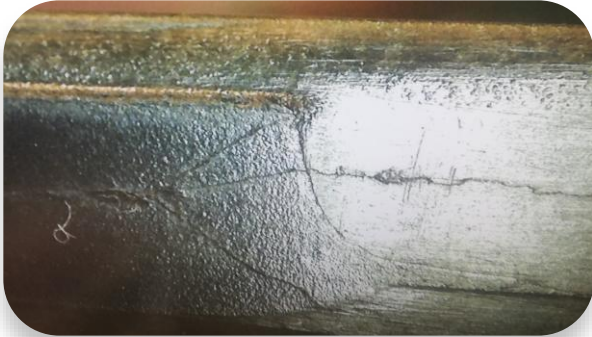
Schade PEEK klep  
zuigercompressor

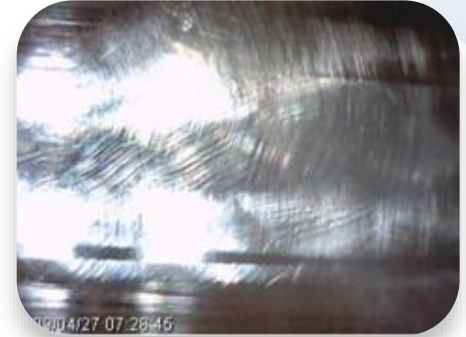
Kogel uit lager 2

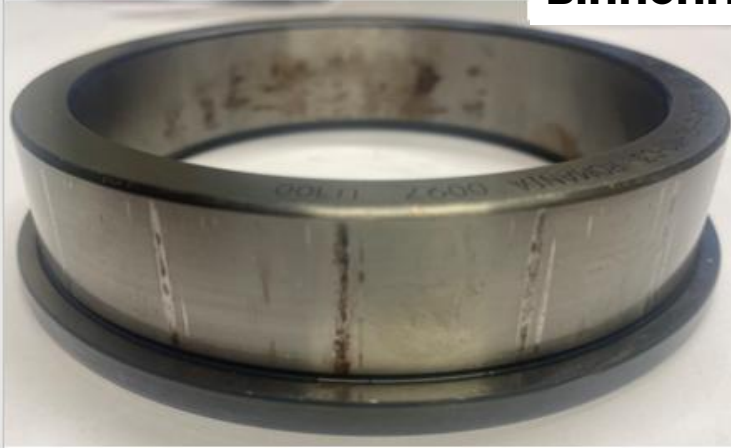
**Binnenring van lager**

# Lagerschade ☒ False brinelling ☒ indrukking door trillingen tijdens stilstand

**Schade door hoge trillingen  
vanuit de omgeving.  
Zeer vaak resonantie.**

☒ Gebruik 3D camera voor  
trillingen < 120 Hz of 7200 tr/min

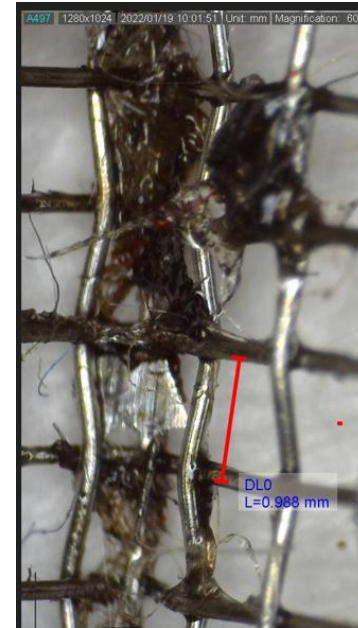
# Doe aan oliefilter onderzoek en documenteer en archiveer de trend
