## Cas d'étude technique

**Industrie :** Acierie

**Technologie :** Analyses d'huile & vibratoire

**Machine :** Système de convoyeur

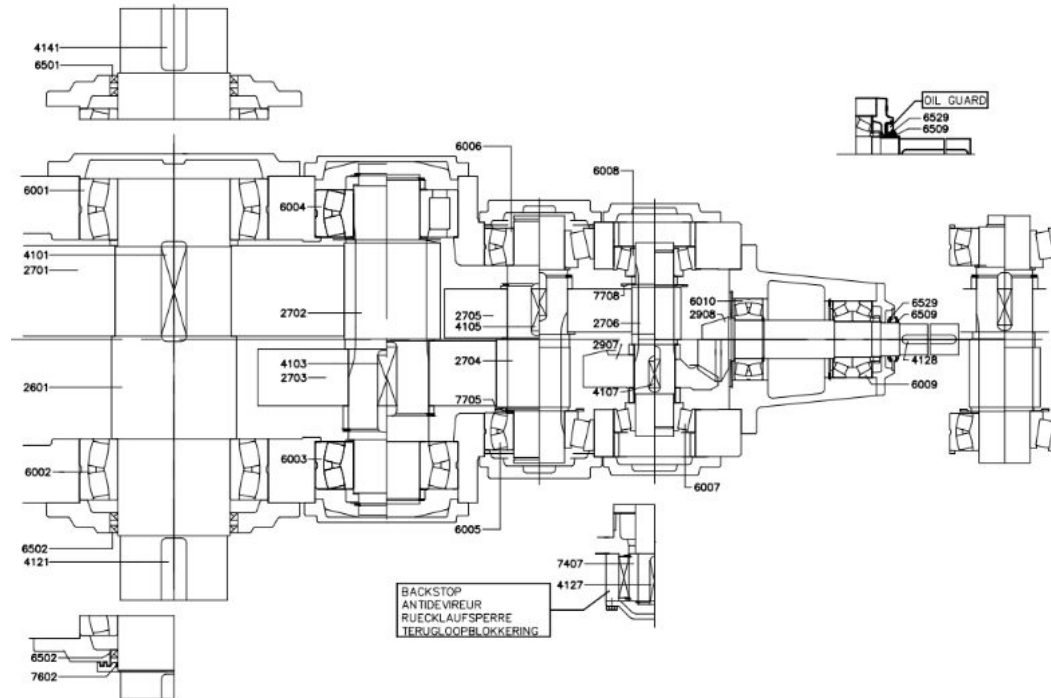
Le convoyeur est entraîné par un moteur de **75 kW** et un réducteur à **5 arbres** (réduction  $i = 195,28$ ). Les détails techniques complets de la boîte de vitesses sont (initialement) inconnus.
