# WaaS in de praktijk:

succesverhalen & valkuilen

# Wi-care as a Service – casestudies

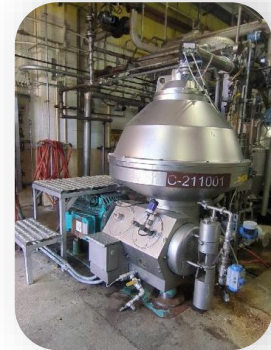
Na een periode van stabiel trillingsgedrag laten metingen aan de centrifuge een merkbare **toename zien in hoogfrequente trillingen**, wat een significante stijging van de g Pk amplitude veroorzaakt.

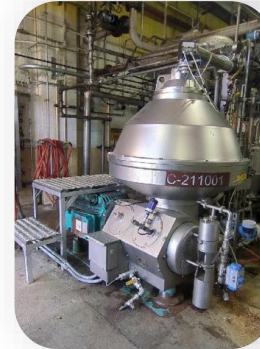
Analyse van de waveform gemeten op de centrifuge toont een opmerkelijke **toename van impact** in slechts twee weken.

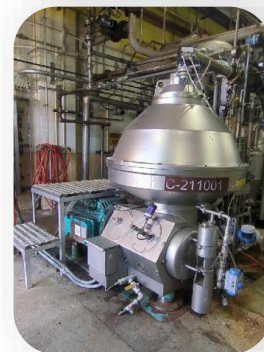
Het spectrum van de meting op 27 juni toont een harmonische familie op 4.18X, wat mogelijk duidt op een **defect aan de buitenring**.

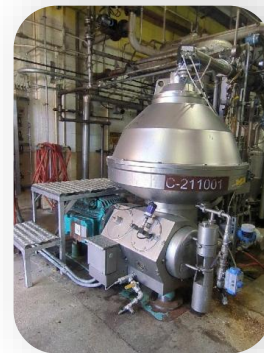
Gedetailleerde analyse van hetzelfde spectrum onthult ook een harmonische familie op 5.82X, met 1X zijbanden, typisch voor een **defect aan de binnenring**.

De detectie van een harmonische familie op zowel 4.2X als 5.8X is een sterke indicatie dat het hier gaat om **schade aan de buiten- en binnenring** van een lager met 10 rolelementen ( $4.2 + 5.8 = 10$ ).

Zowel de 6212 als de 6210 lagers die op de horizontale centrifuge-as zijn gemonteerd, bevatten 10 kogels.

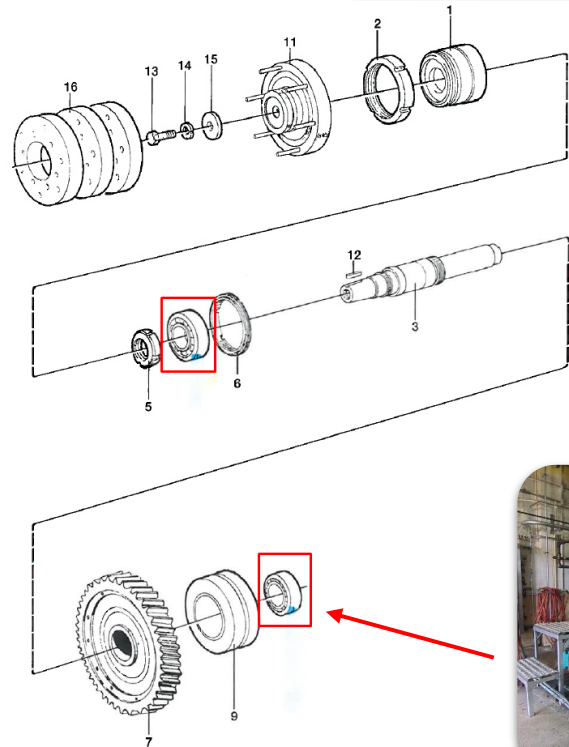
De meting op 29 juni bevestigt de goede staat na de lagervervanging.

Op 28 juni is het 6210 **lager** (buitenboordpositie\*) **vervangen**.

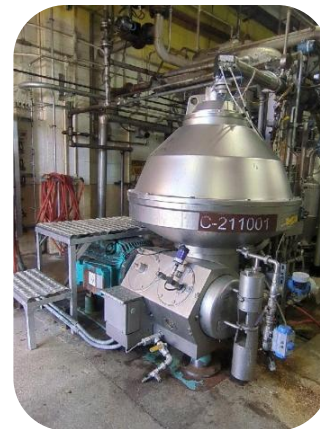
Vergelijking van de FFT-spectra op 28 juni en 29 juni toont ook de duidelijke afname van hoogfrequente trillingen. Het 6210 lager was niet beschikbaar voor inspectie.

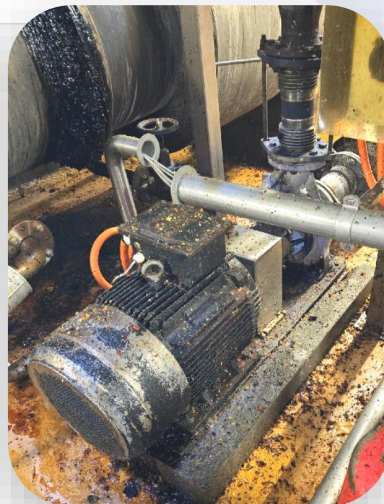
Na een lange periode van stabiel gedrag **nemen de trillingsamplitudes op de motor toe**, wat verschillende waarschuwingen veroorzaakt in het dashboard voor de korte termijn.

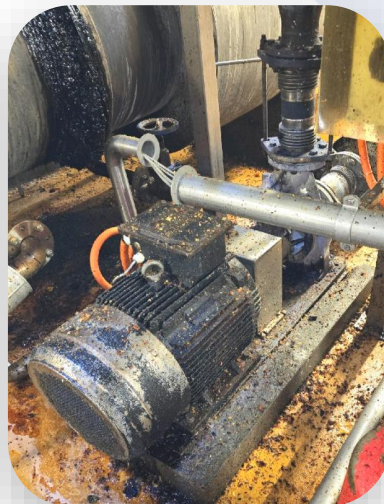
Analyse van de spectra bevestigt de **opmerkelijke toename** van de amplitude **gedurende de laatste drie weken**.

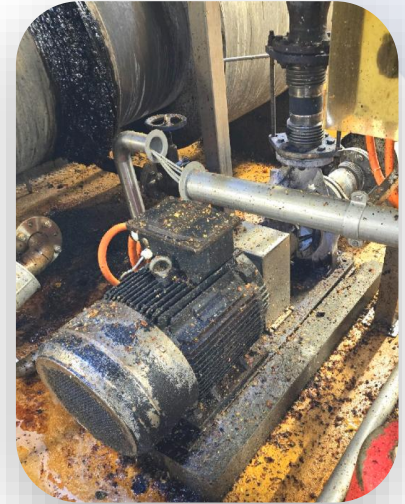
Het spectrum toont **1X en harmonischen** als de dominante trillingscomponent.

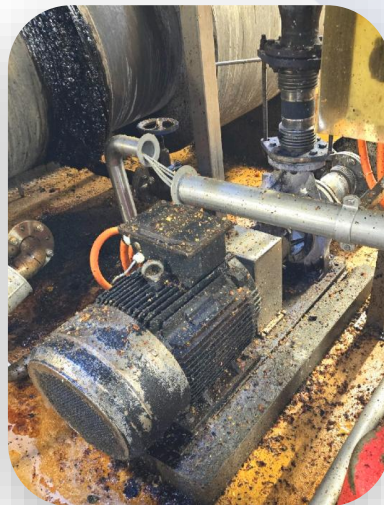
Hogere amplitudes aan de aandrijfszijde in vergelijking met de niet-aandrijfszijde, en een belangrijke axiale component duiden op een probleem met de koppeling. Vanwege de snelle toename wordt een **inspectie van de koppeling**

aanbevolen

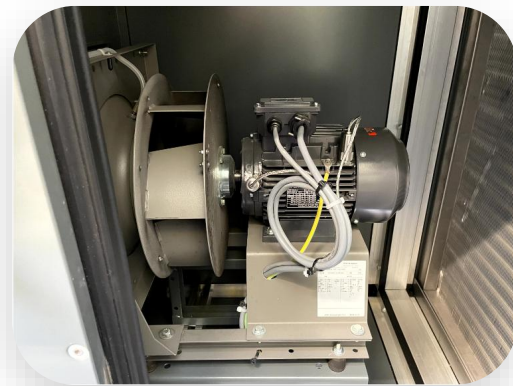
Na een periode van stabiel trillingsgedrag vertoonde de motor begin augustus 2023 een plotselinge **trendbreuk**. Onverwachte uitval van deze HVAC-ventilator kan leiden tot besmetting van de cleanroom, wat meerdere dagen kostbare stilstand kan veroorzaken.

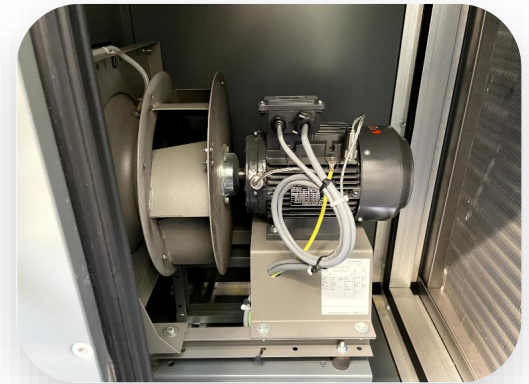
In begin september neemt het lagerdefect plotseling toe in amplitude, wat een dringende interventie noodzakelijk maakt.

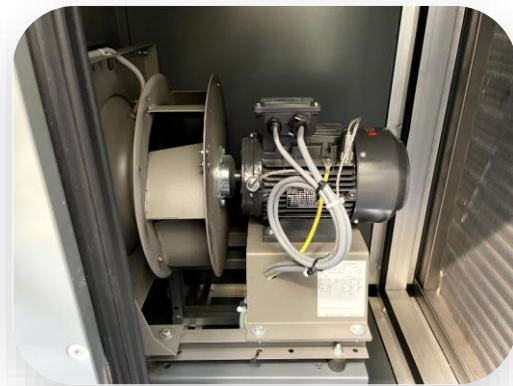
Het trillingspatroon duidt nu op een **defect aan de binnenring** van het 6309 lager, met zeer hoge amplitudes. Op 9 september wordt de klant verzocht om een urgente interventie in te plannen.

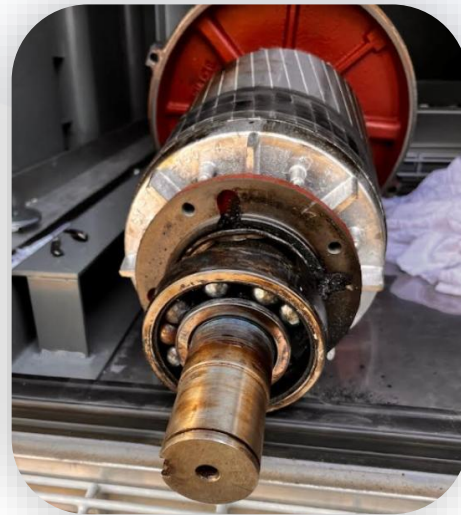
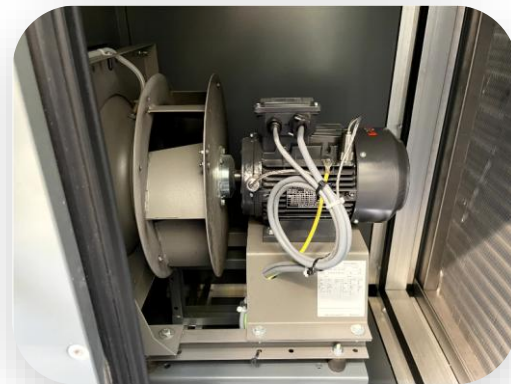
Na de motorvervanging werkt de ventilator terug goed.

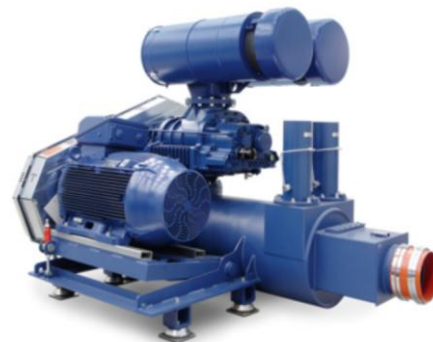
De hoogfrequente **I-DNA 12** meting op het buitenboordlager van de motor toont sinds maart 2025 verschillende tijdelijk **verhoogde amplitudes**. Op 4 mei resulteert een belangrijke toename in een waarschuwing.

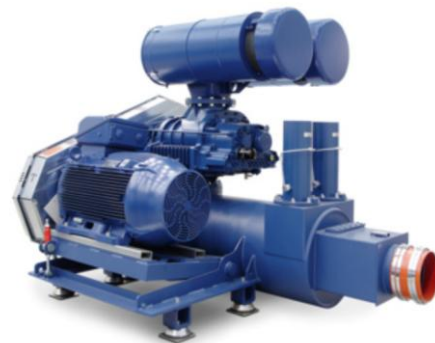
**Time waveform analyse** toont een significante toename gedurende de afgelopen zes weken. De wafevorm vertoont geen typisch patroon; in plaats daarvan lijkt het willekeurig.

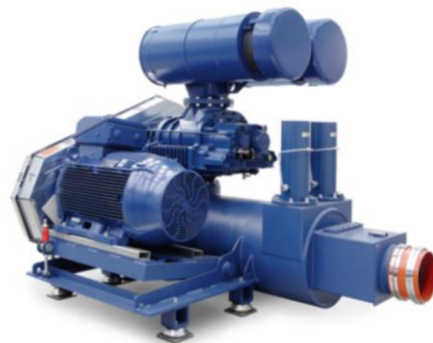
Analyse van het spectrum bevestigt dat het grootste deel van de trillingsenergie gerelateerd is aan **willekeurige impact**, wat duidt op een **smeerprobleem** als de meest waarschijnlijke oorzaak. Extra smering van de motorlagers wordt aanbevolen.
